# SVAHOVÉ DEFORMÁCIE

INFORMAČNÁ BROŽÚRA PRE VEREJNOSŤ NA TÉMU ZOSUVY

SVAHOVÉ DEFORMÁCIE – INFORMAČNÁ BROŽÚRA PRE VEREJNOSŤ NA TÉMU ZOSUVY

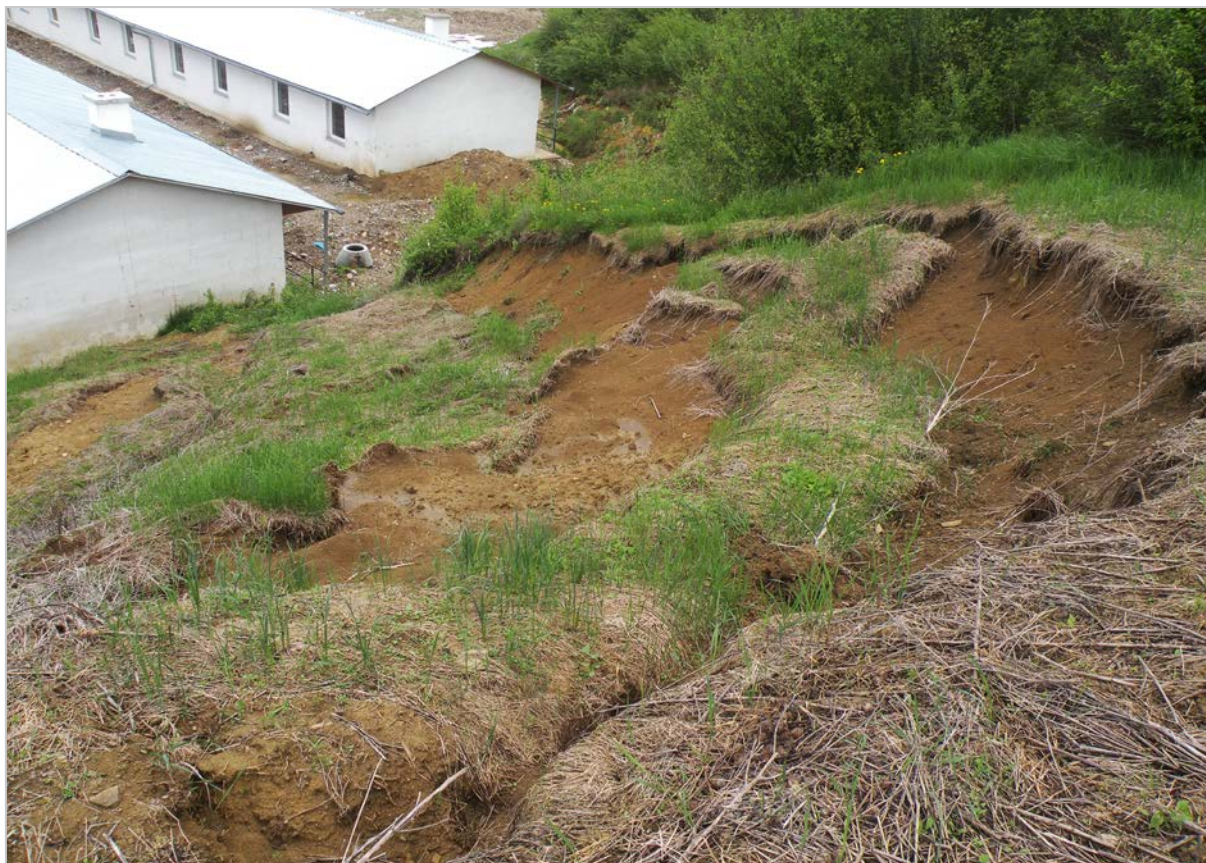
*Obr. 5: Príklad zosuvu (obec Chmiňany)*

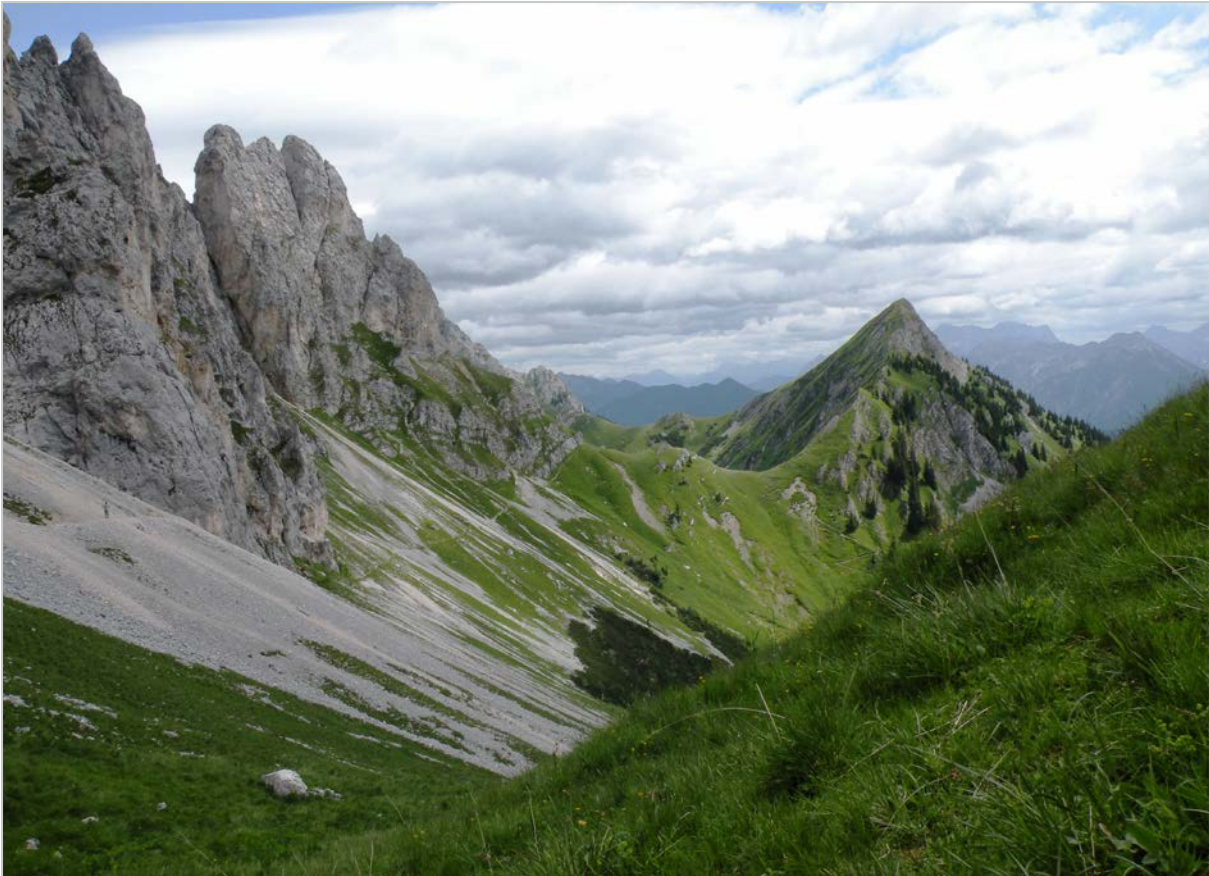
**Obr. 14a: Osypy (Lechtalské Alpy)**

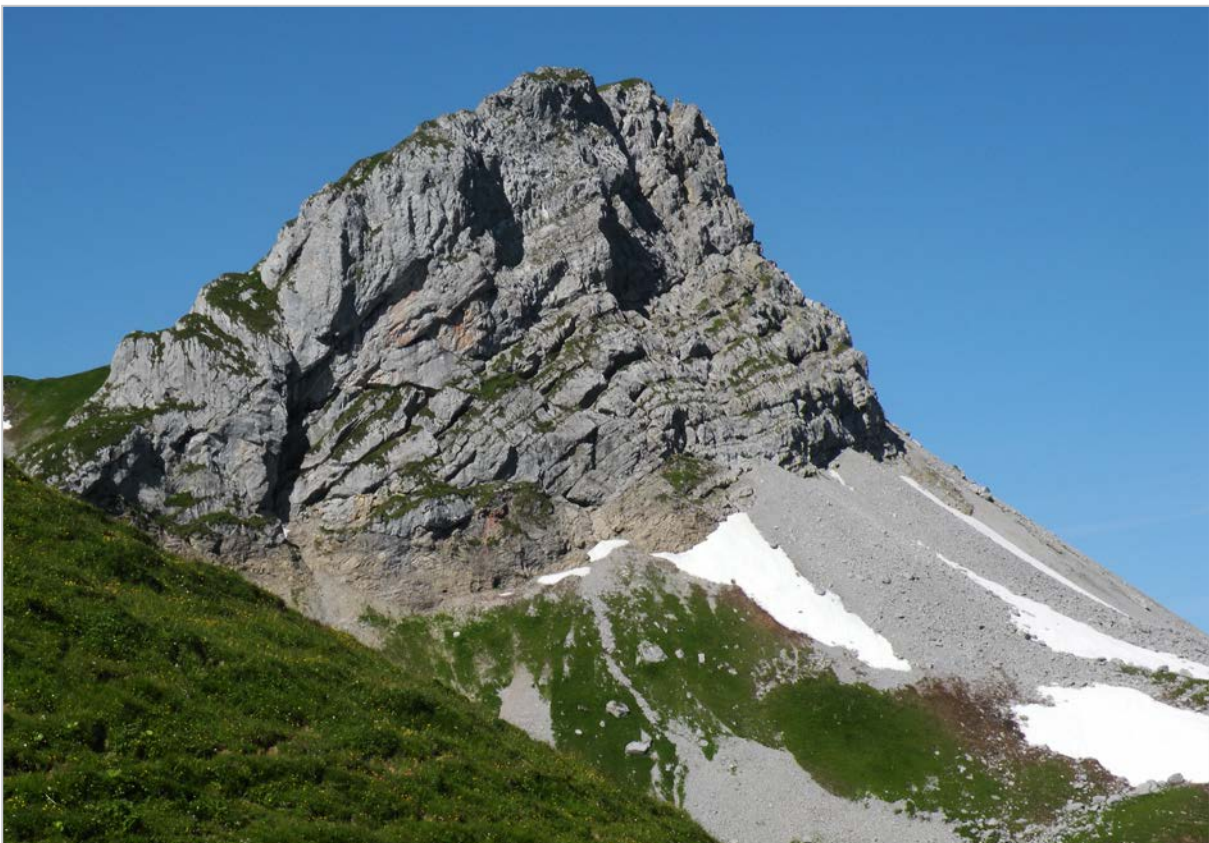
**Obr. 14b: Sutinové kužele (Lechtalské Alpy)**

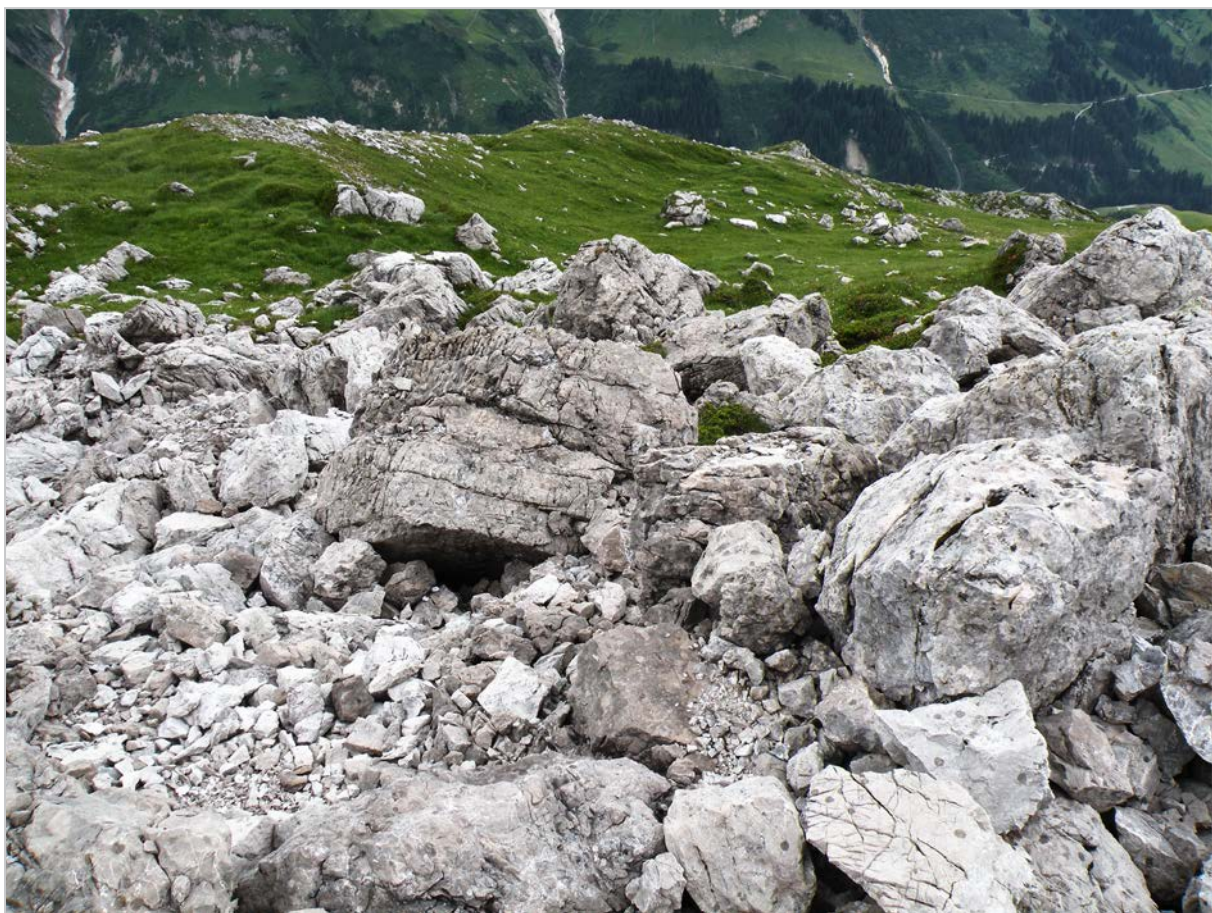
*Obr. 16: Skalné zrútenie (Korutánske Alpy)*

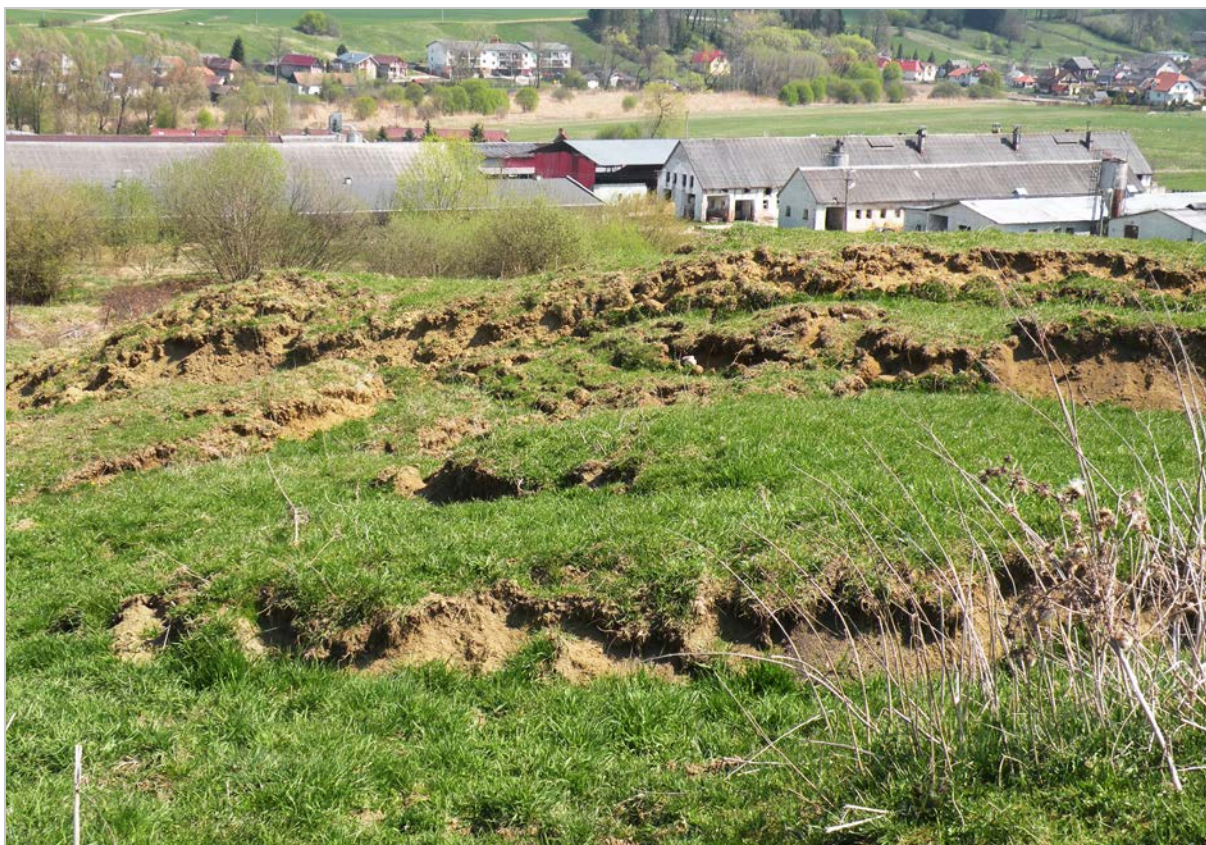
*Obr. 18: Zvlnený a potrháný povrch zosuvného územia v Liptovskej Štiavničke*

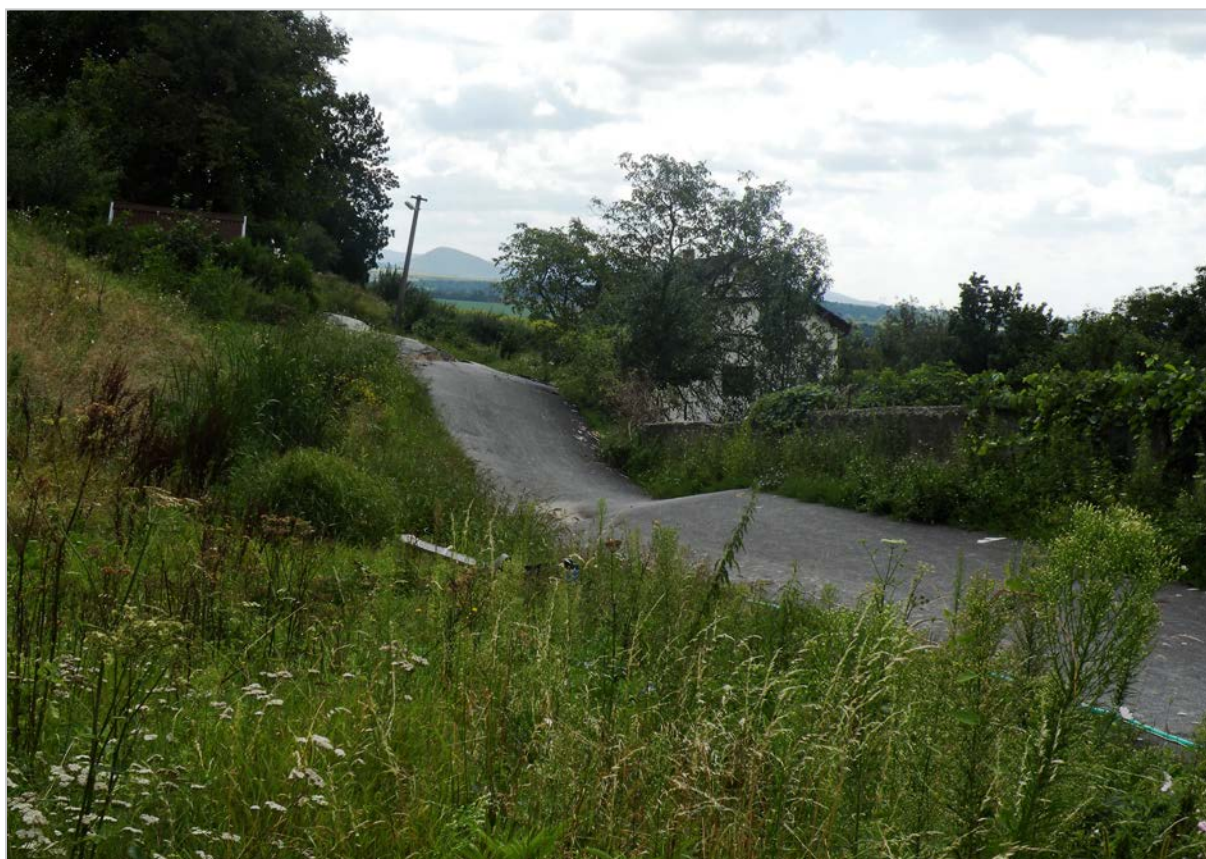
*Obr. 19: Zvlnený povrch poškodenej cesty v Nižnej Myšli*

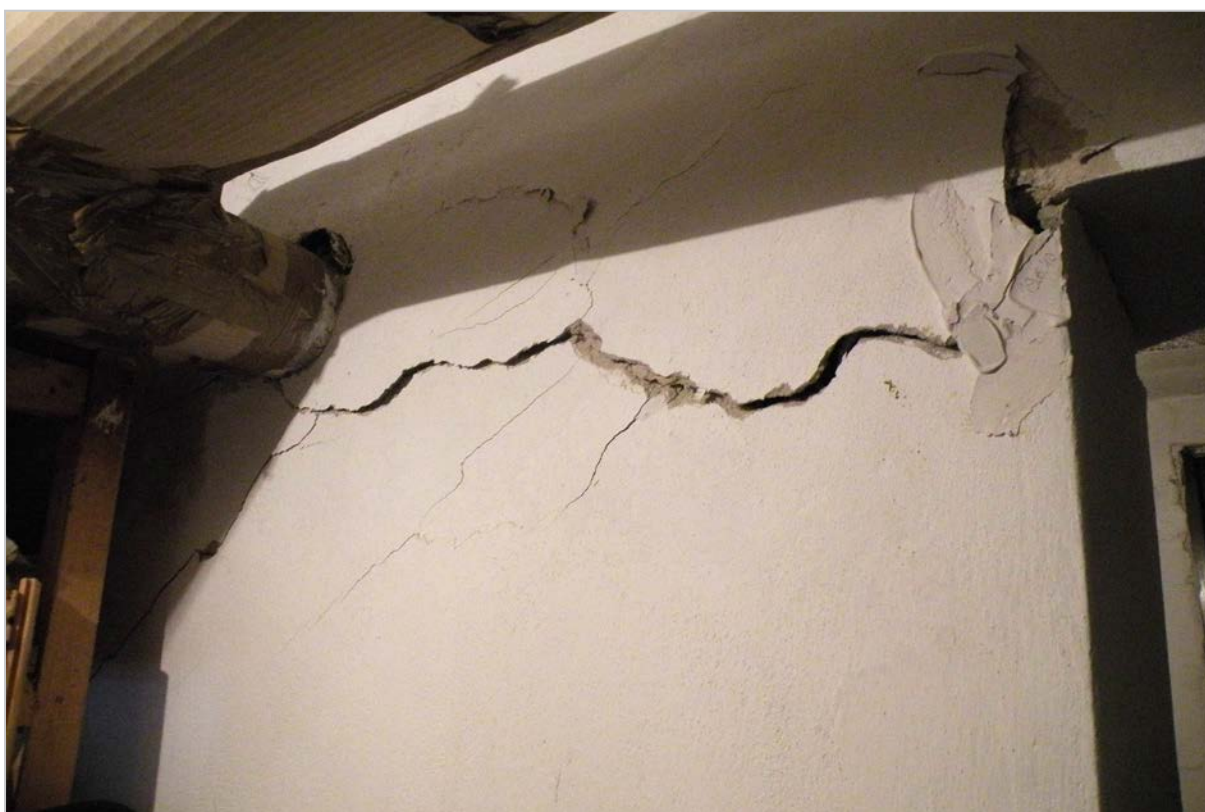
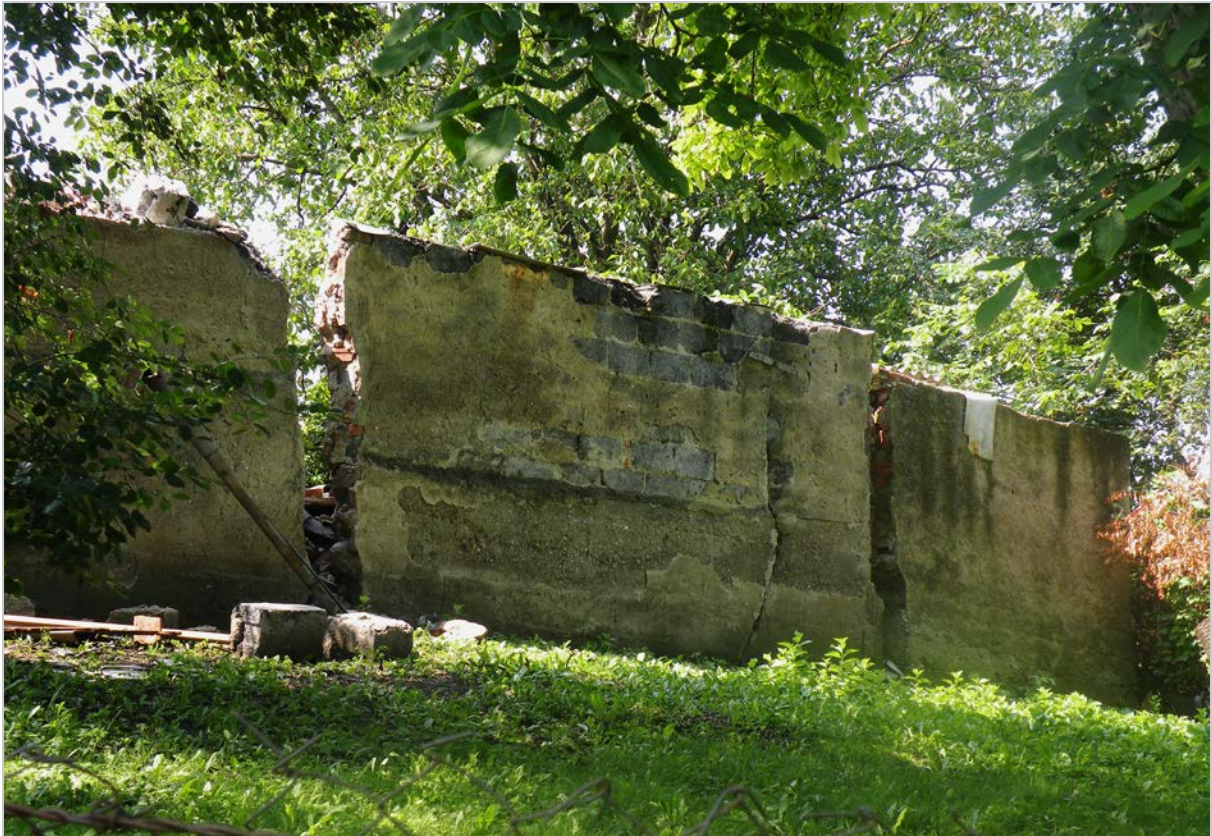
*Obr. 22 a, b: Príklady rôznych trhlinami porušených objektov*

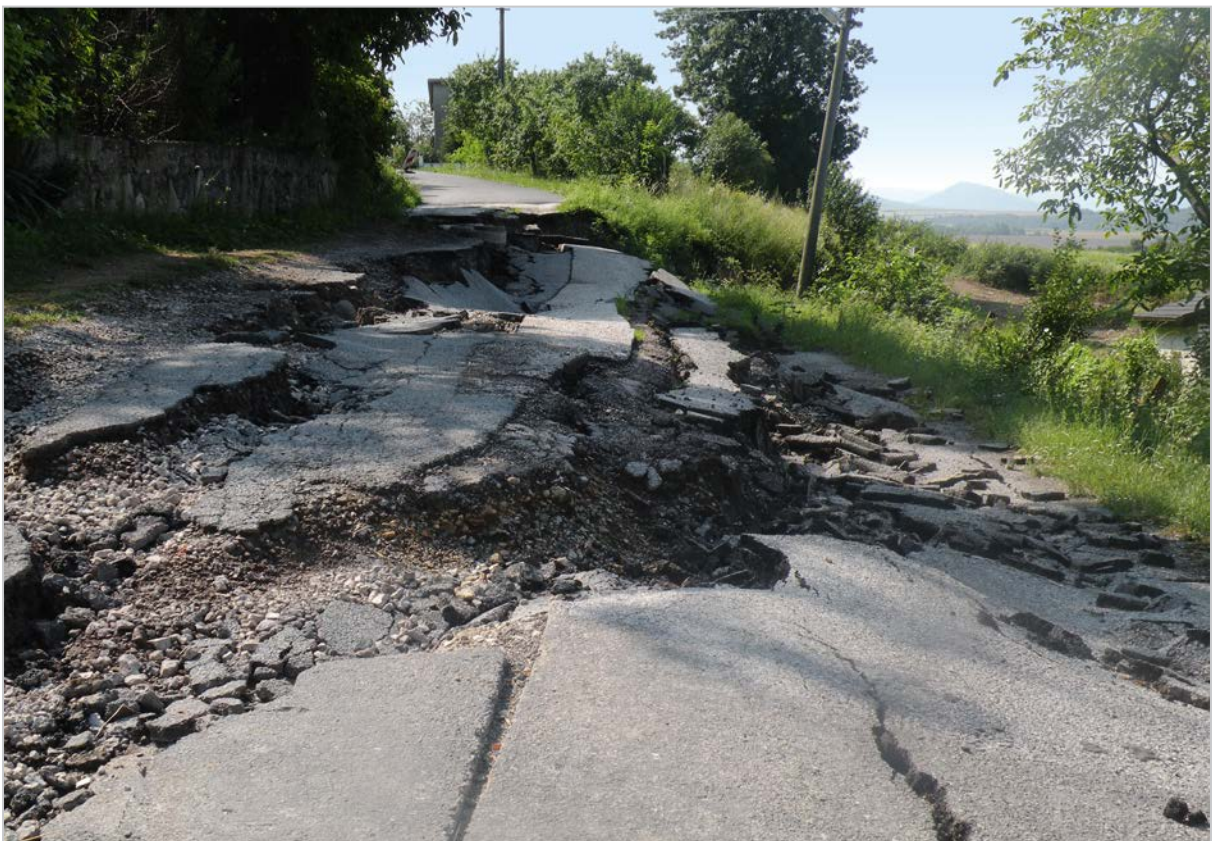
*Obr. 23: Poškodená miestna komunikácia v Nižnej Myšli*

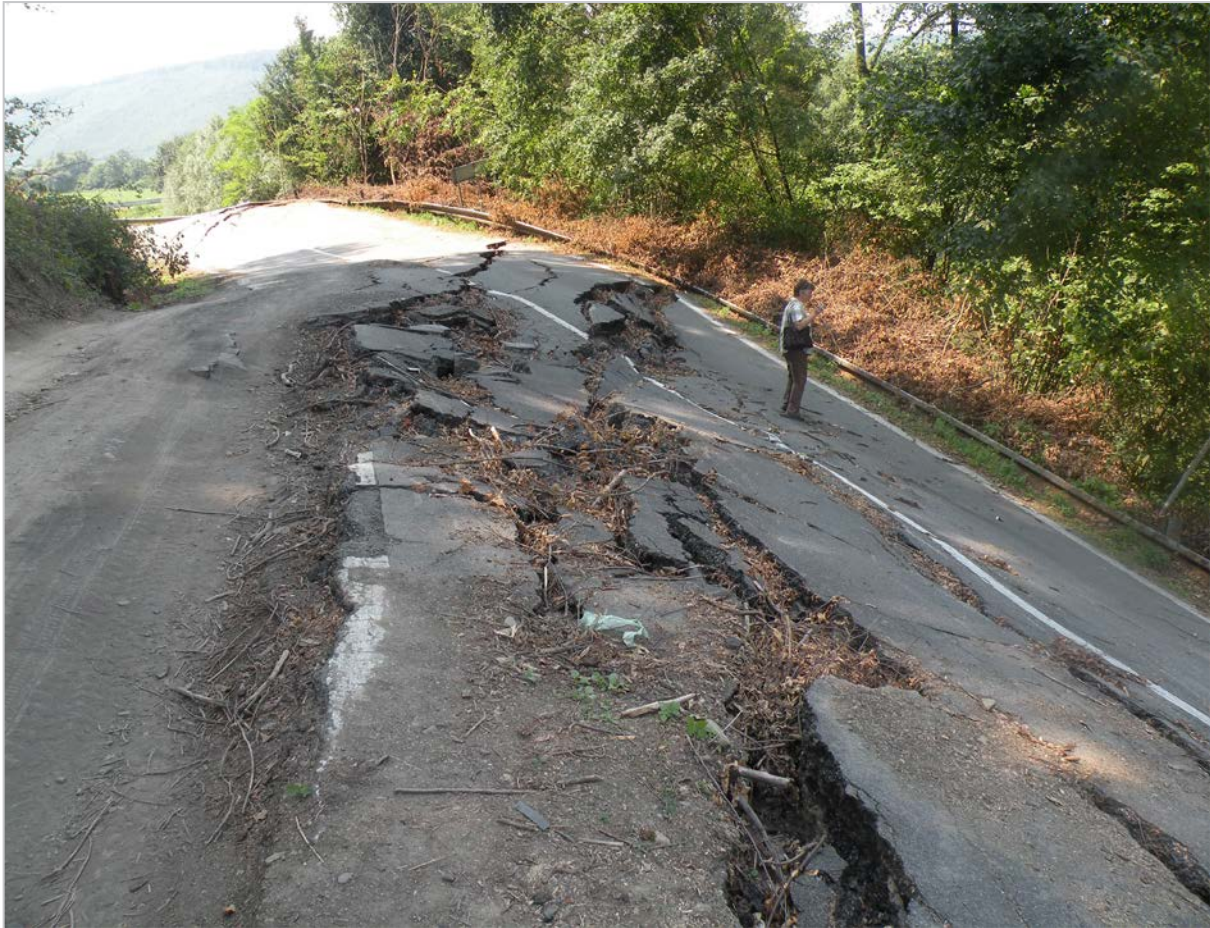
*Obr. 24: Zosuvom poškodená cesta v obci Miňovce*

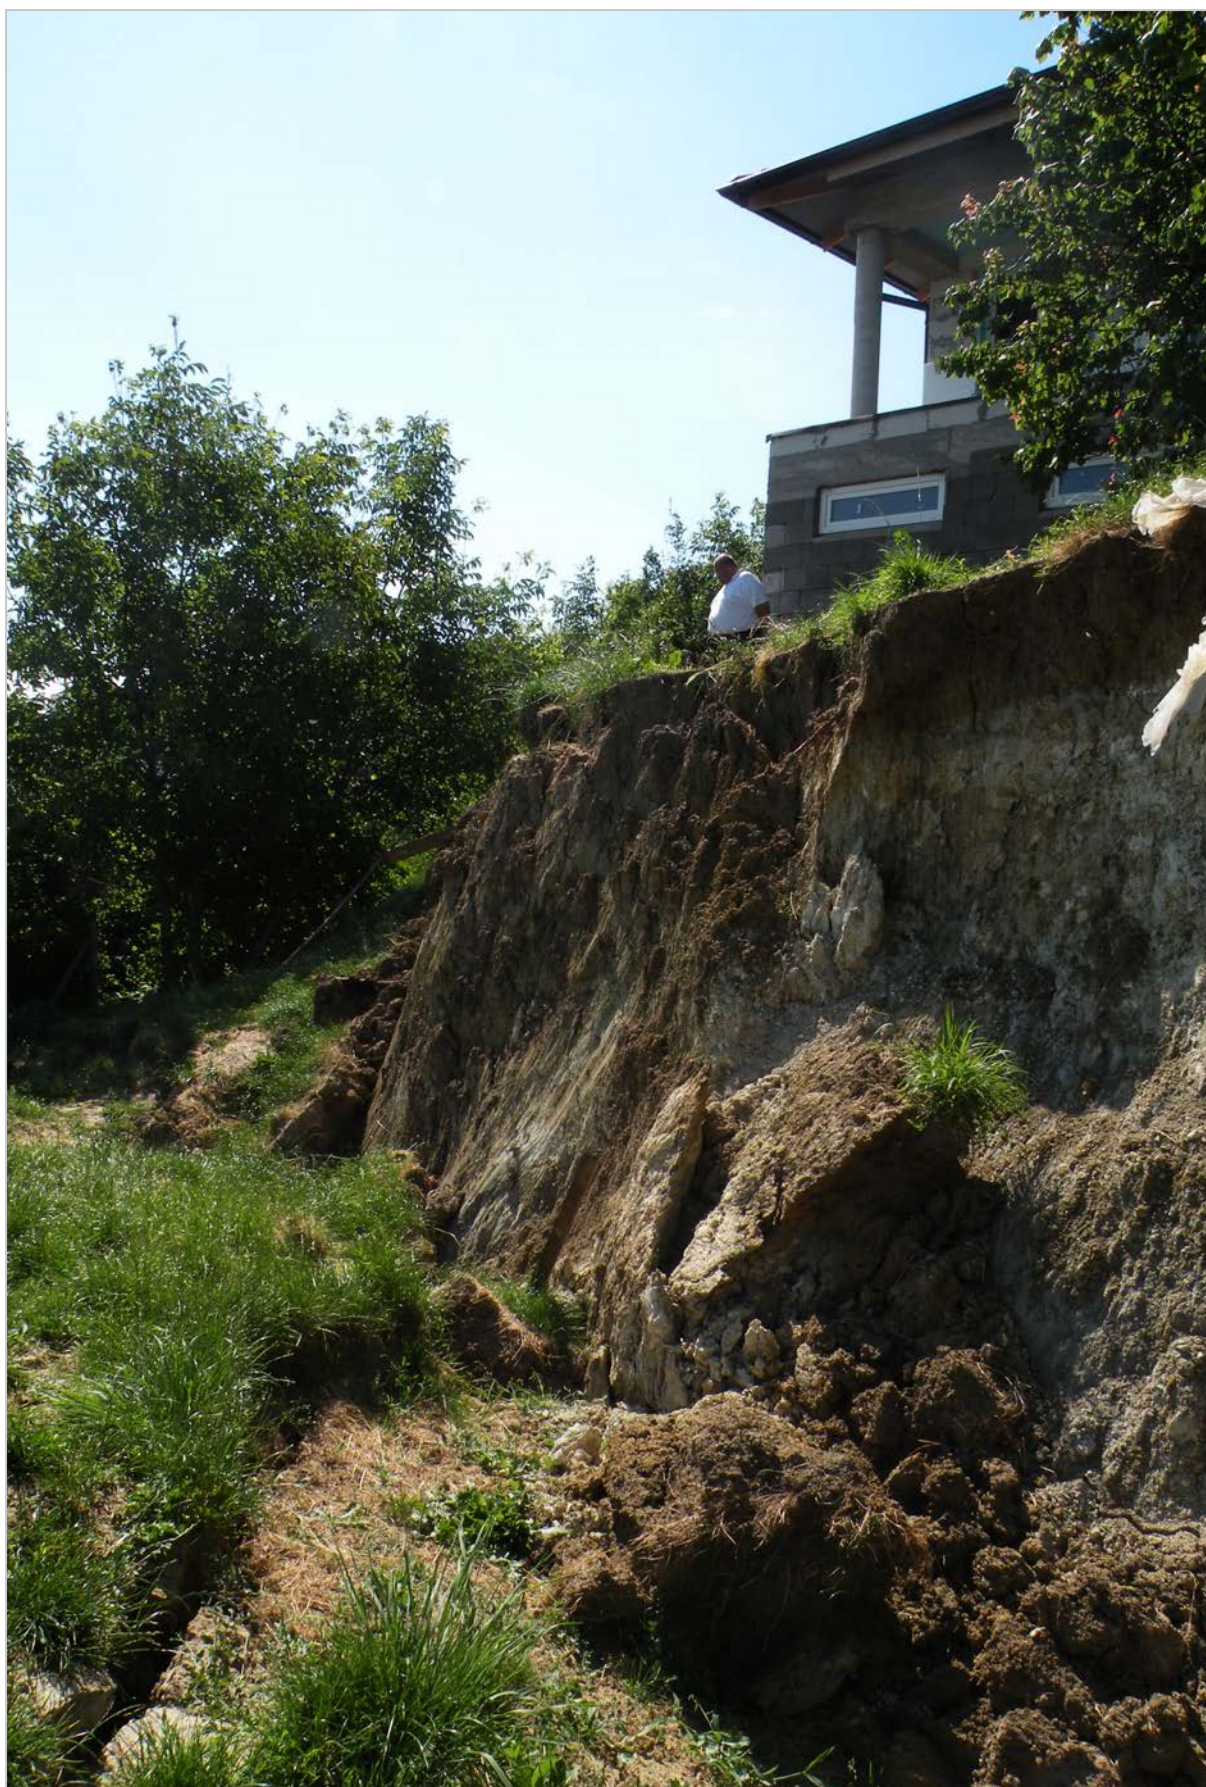
*Obr. 26: Odlučná hrana zosuvu v Šenkviciach*

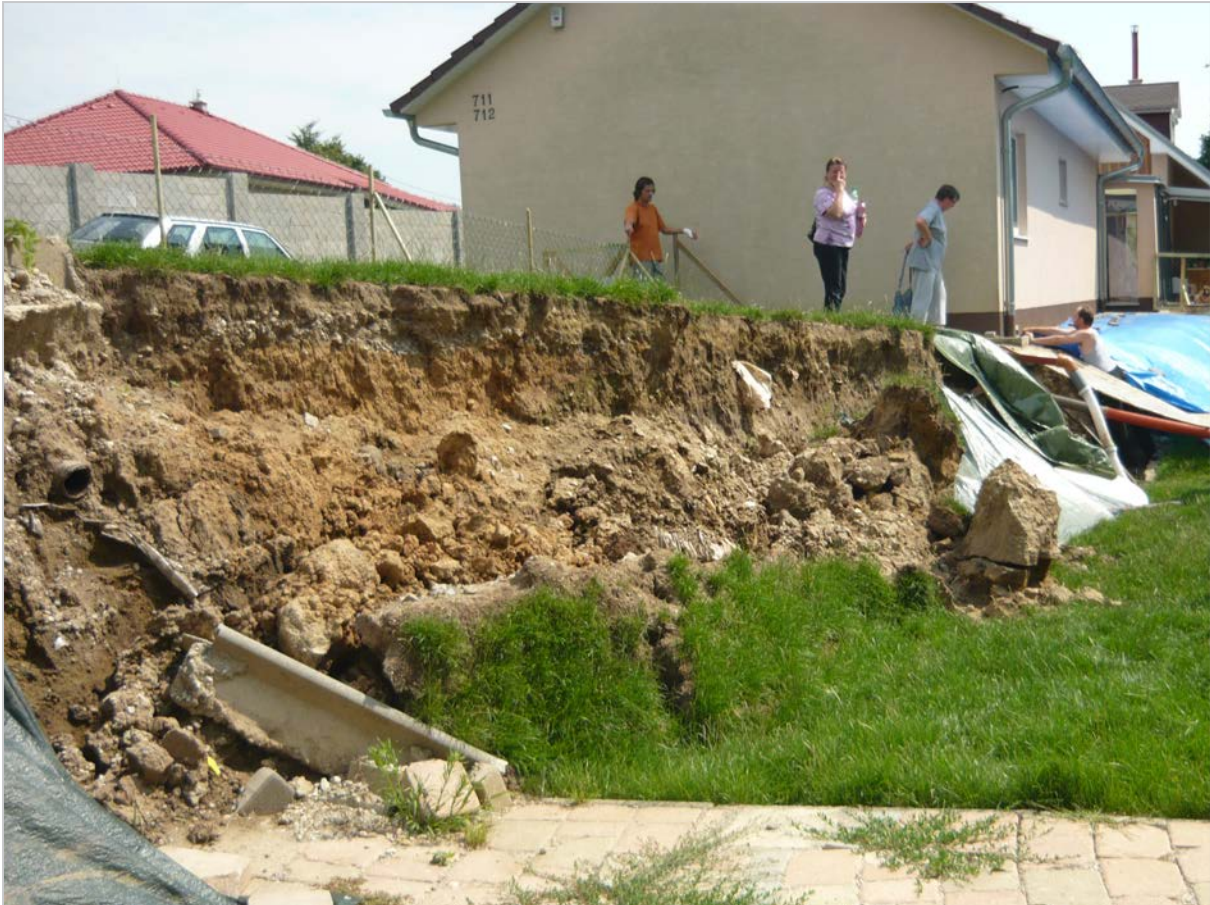
*Obr. 27: Odlučná hrana zosuvu v obci Vinohrady nad Váhom*

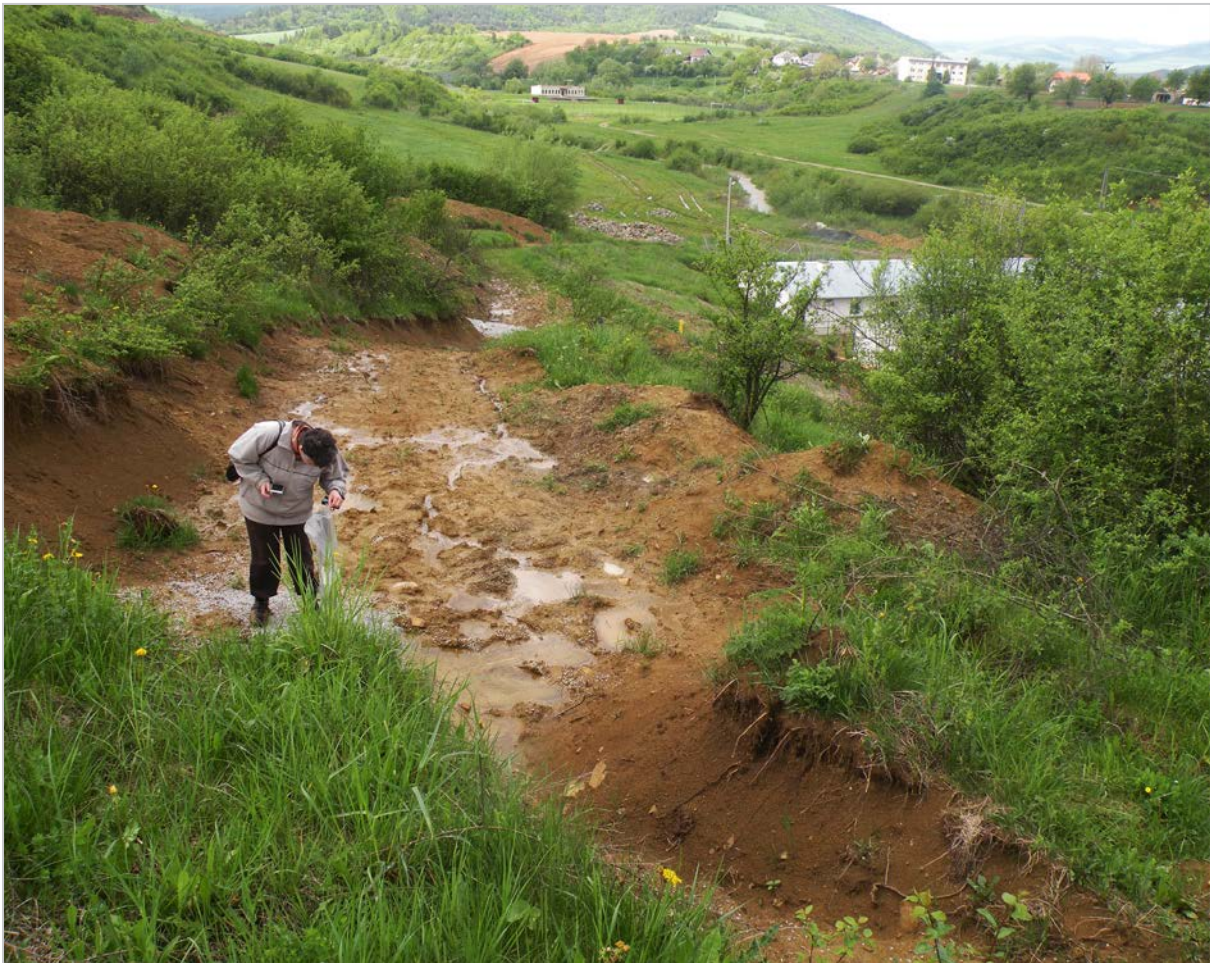
*Obr. 29: Zamokrené územie na zosuve v Chmiňanoch*

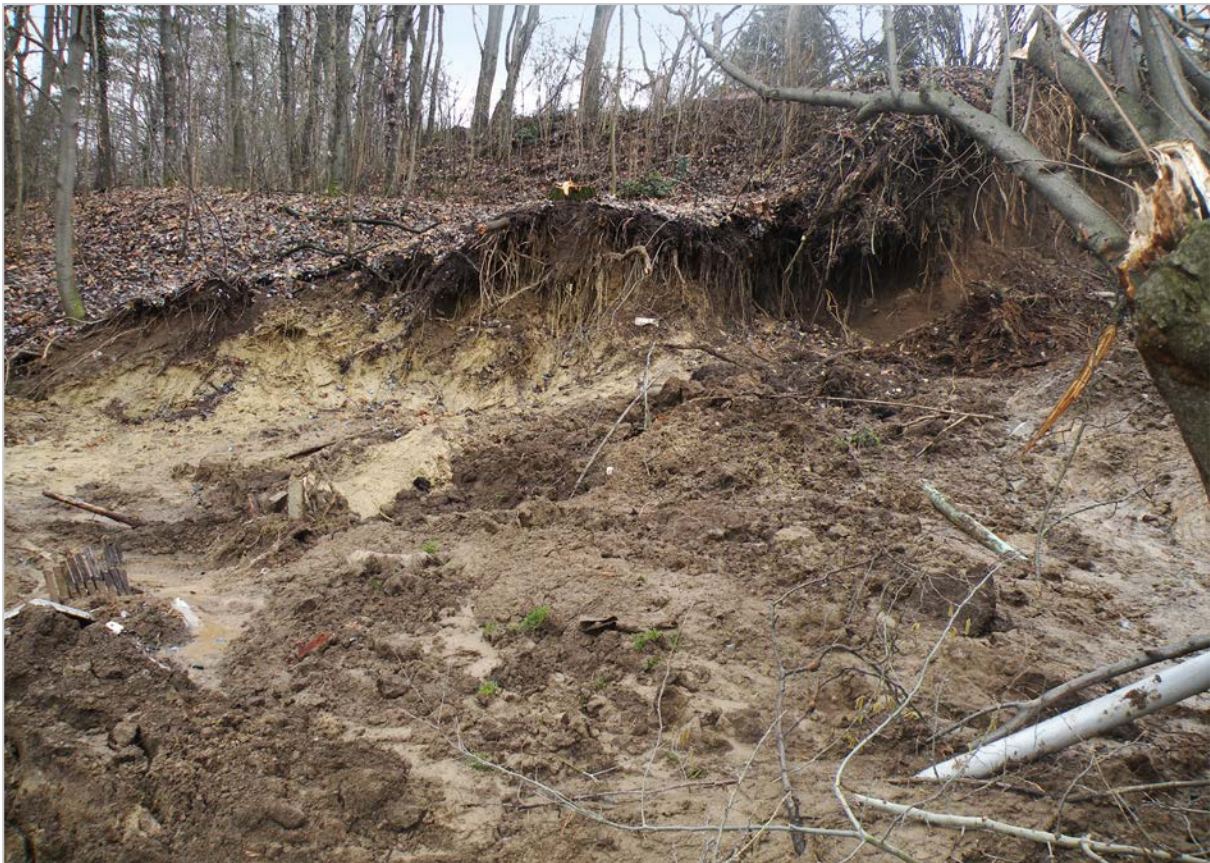
*Obr. 32: Bočný val aktívneho zosuvu v Banke*

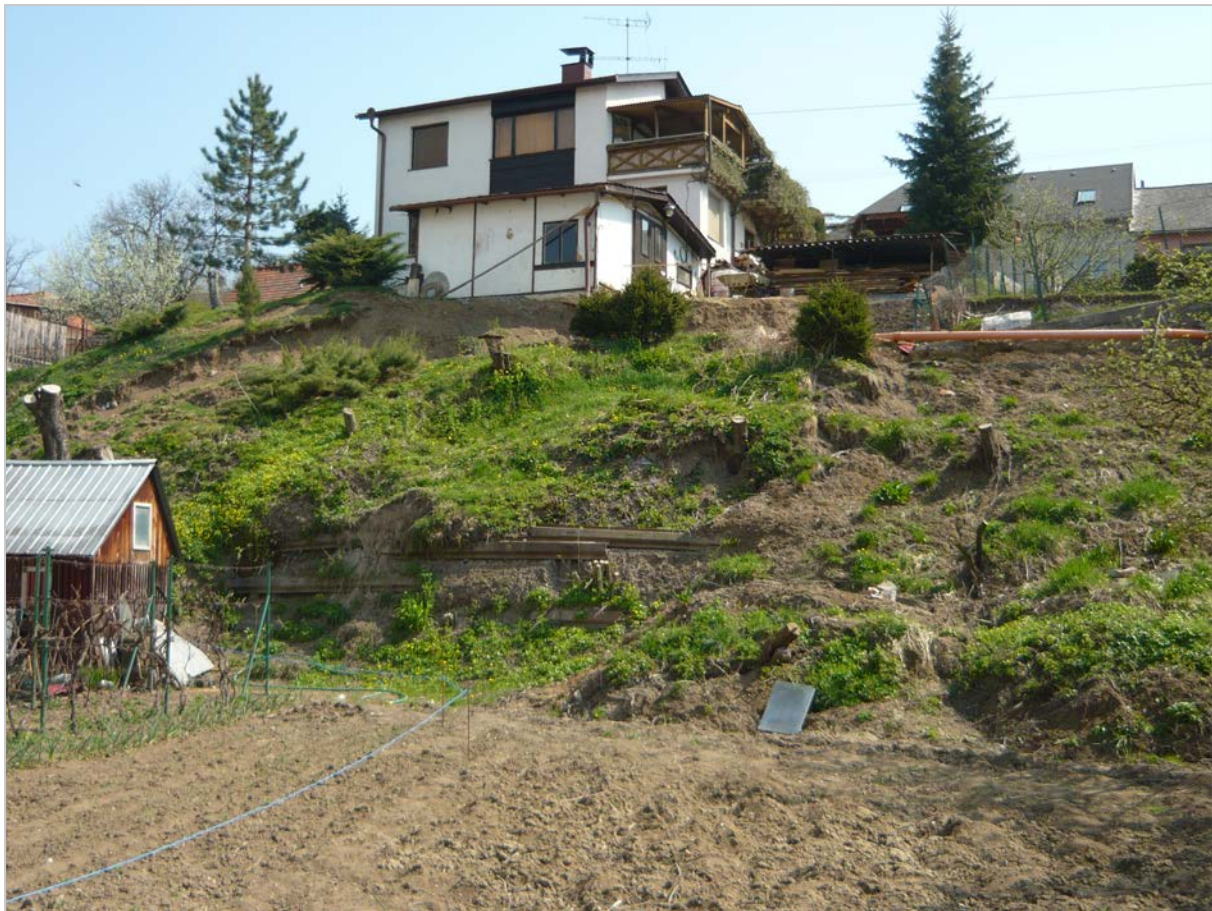
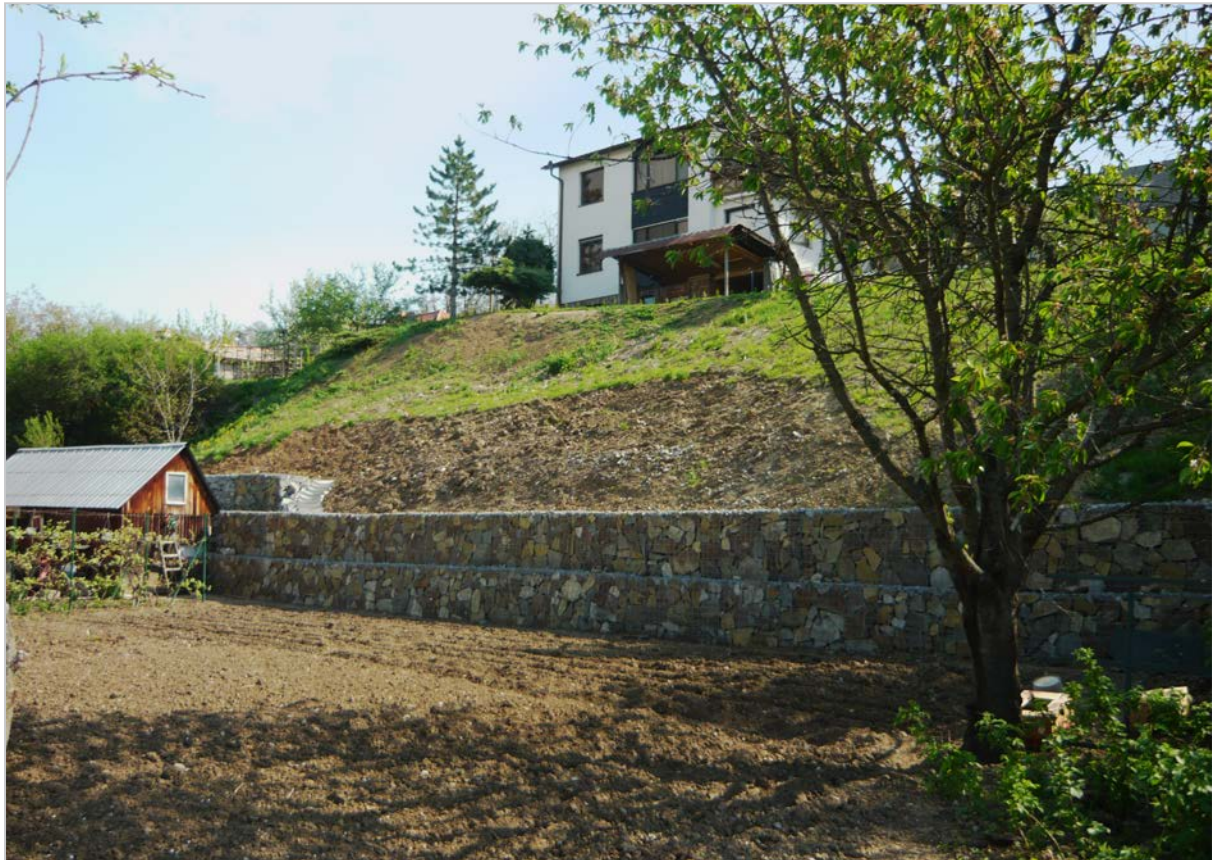
*Obr. 33: Čelo zosuvu v Krupine pred sanáciou (hore) a po ukončení sanácie (dole)*

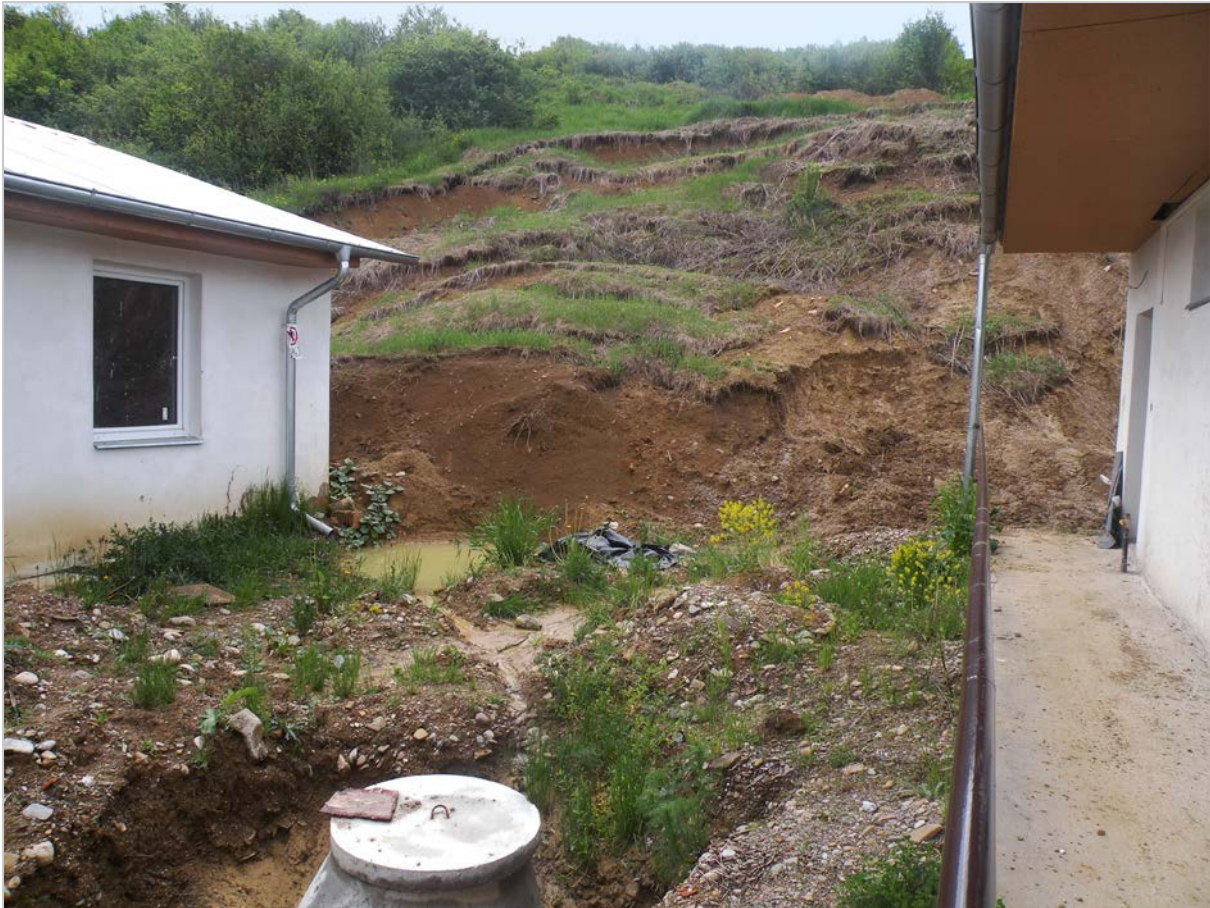
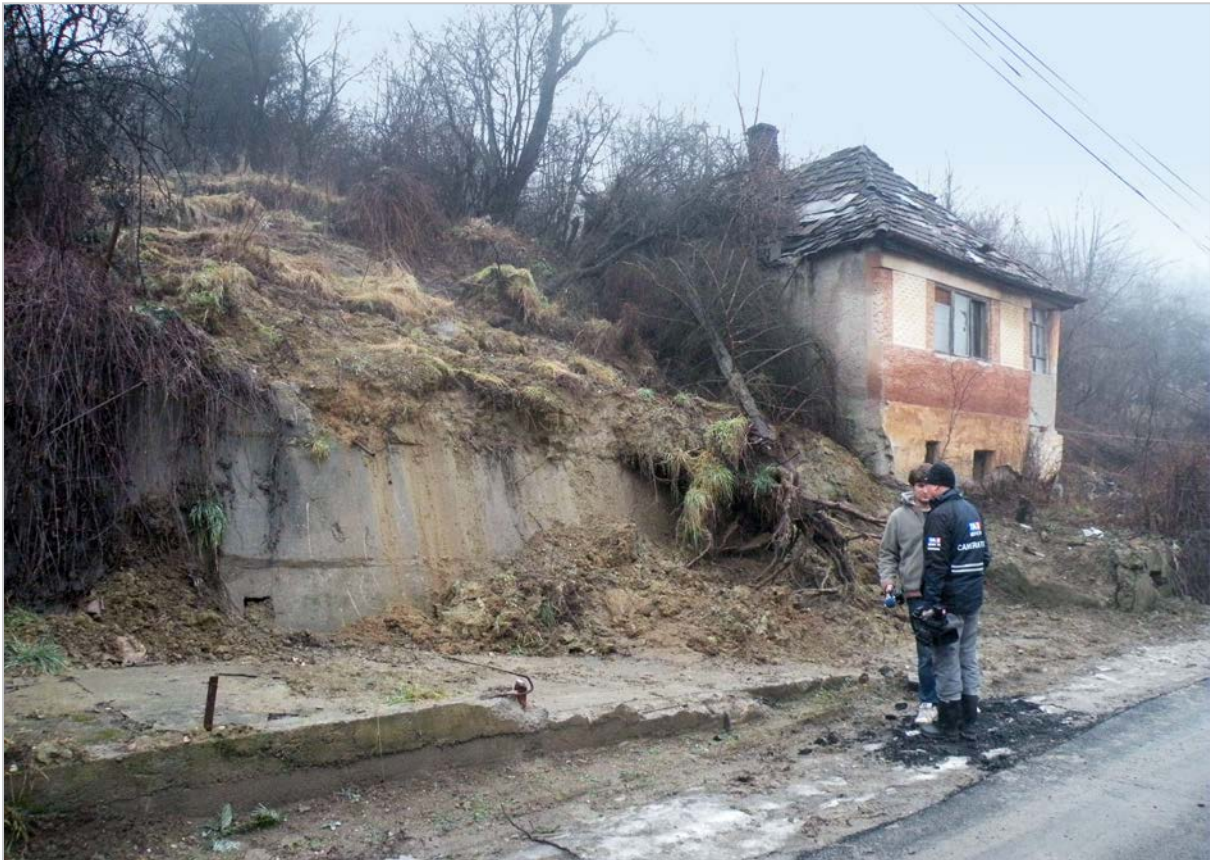
Obr. 34: Čelo zosuvu v Chmiňanoch (hore) a v Košiciach – Krásna nad Hornádom (dole)

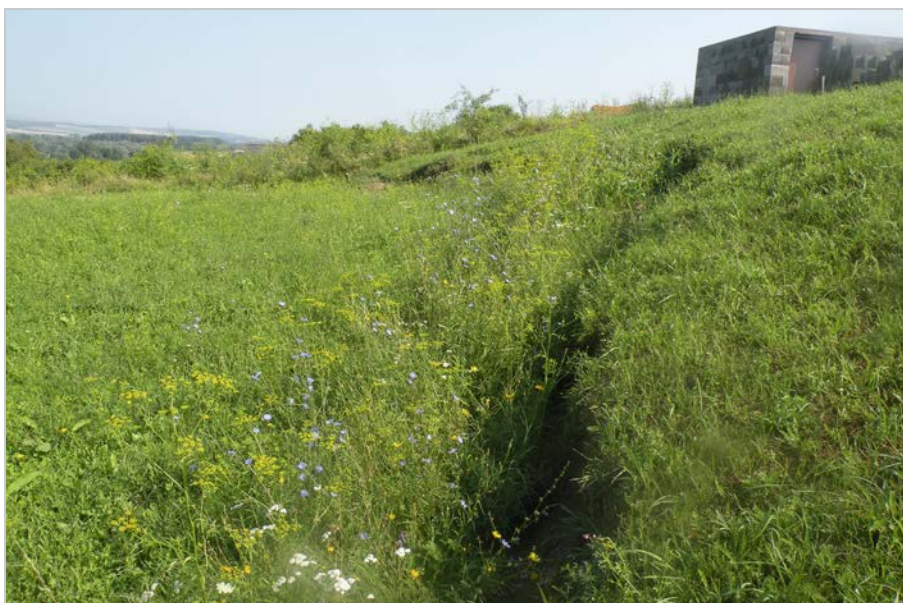
*Obr. 35: Trhliny v zosuve v Nižnej Myšli*

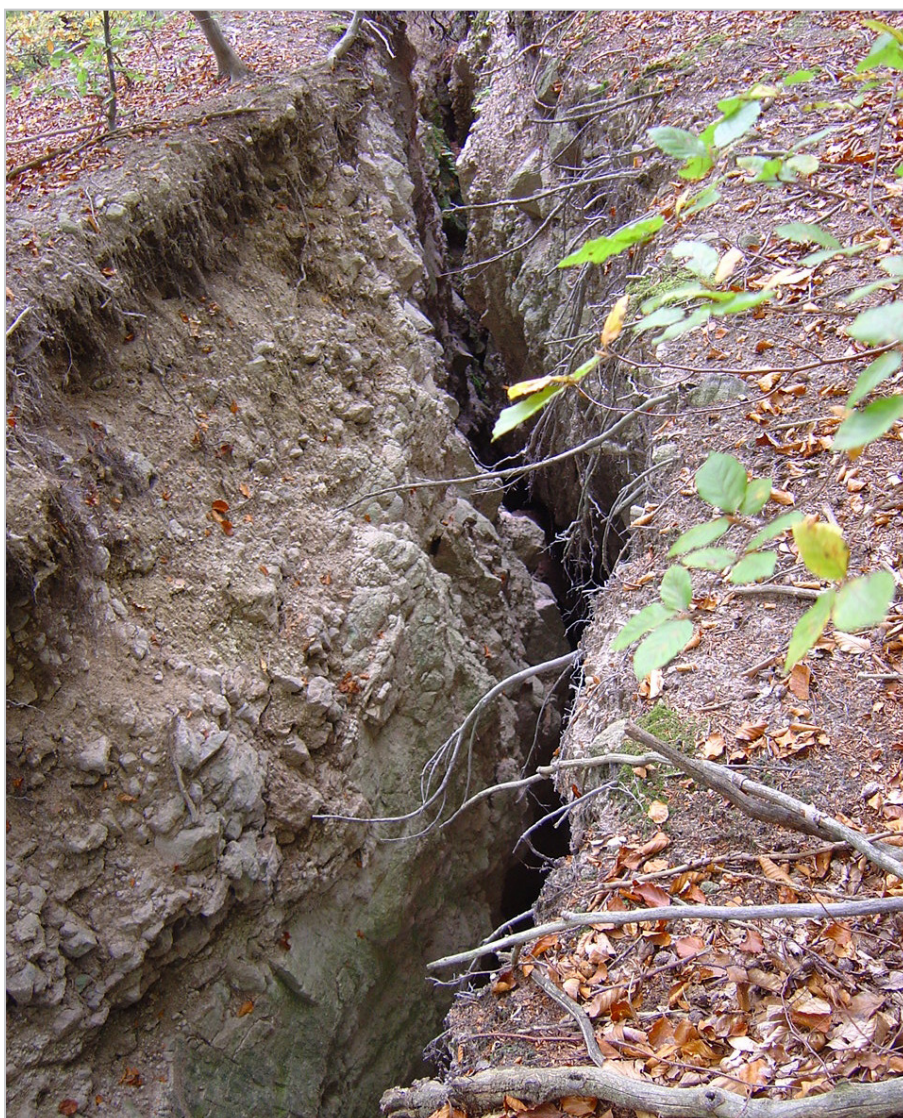
*Obr. 36: Trhliny na svahoch Vtáčnika*

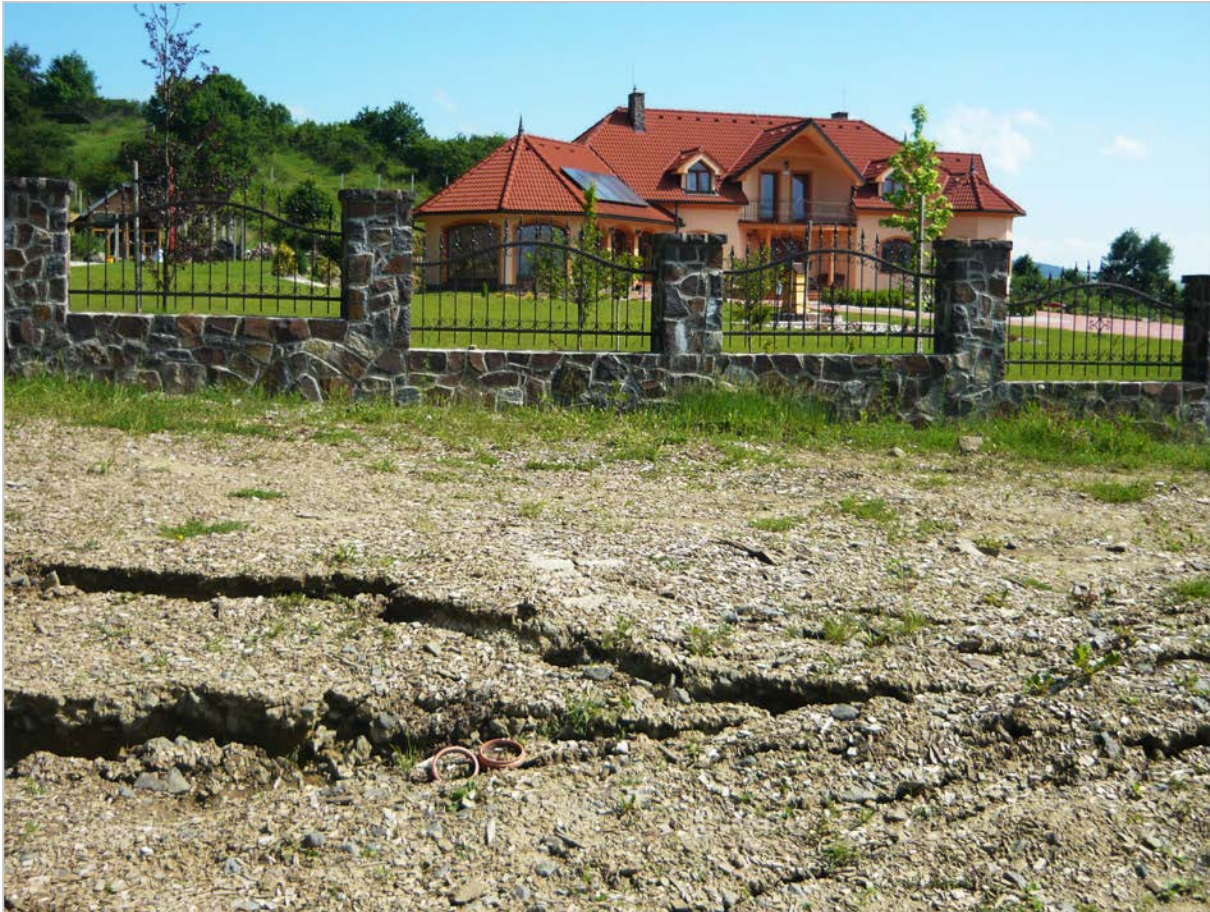
*Obr. 37: Trhliny v zosuve v Kapušanoch*
