# SVAHOVÉ DEFORMÁCIE

INFORMAČNÁ BROŽÚRA PRE VEREJNOSŤ NA TÉMU ZOSUVY

SVAHOVÉ DEFORMÁCIE – INFORMAČNÁ BROŽÚRA PRE VEREJNOSŤ NA TÉMU ZOSUVY

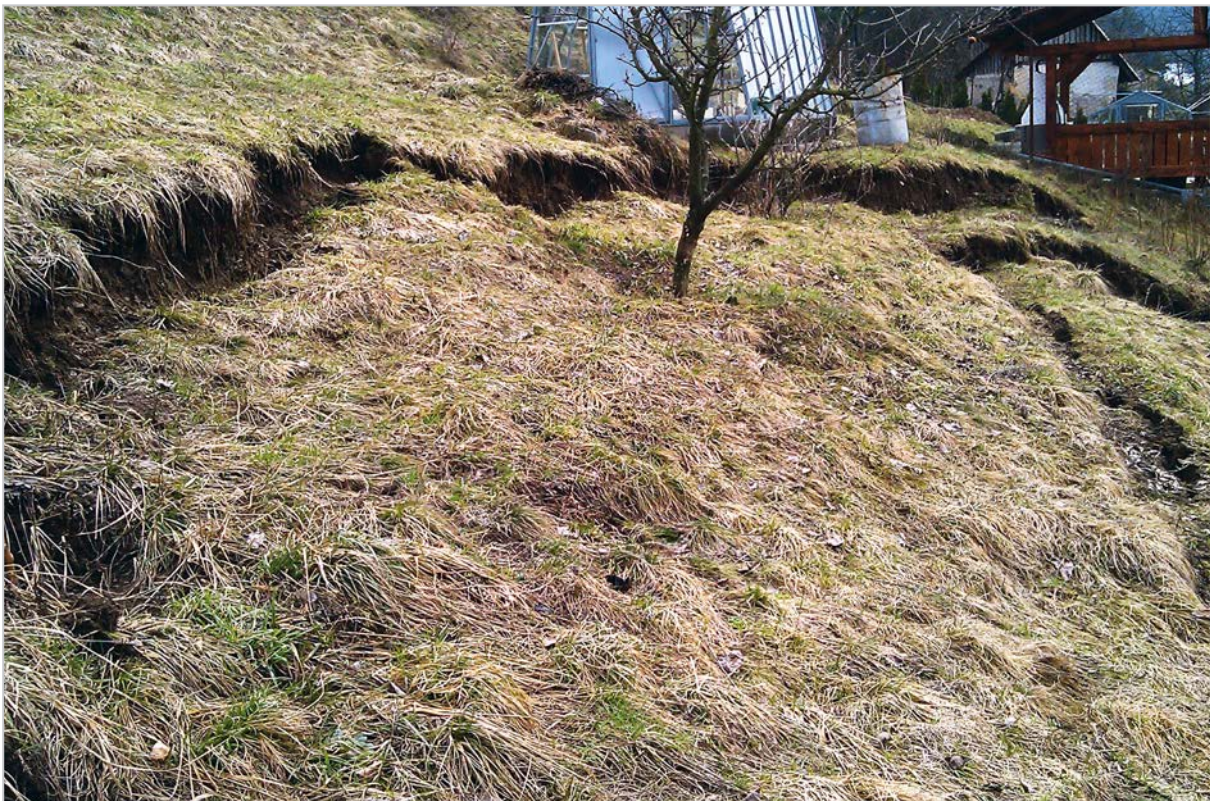
*Obr. 38: Trhliny v zosuve v Brusne*

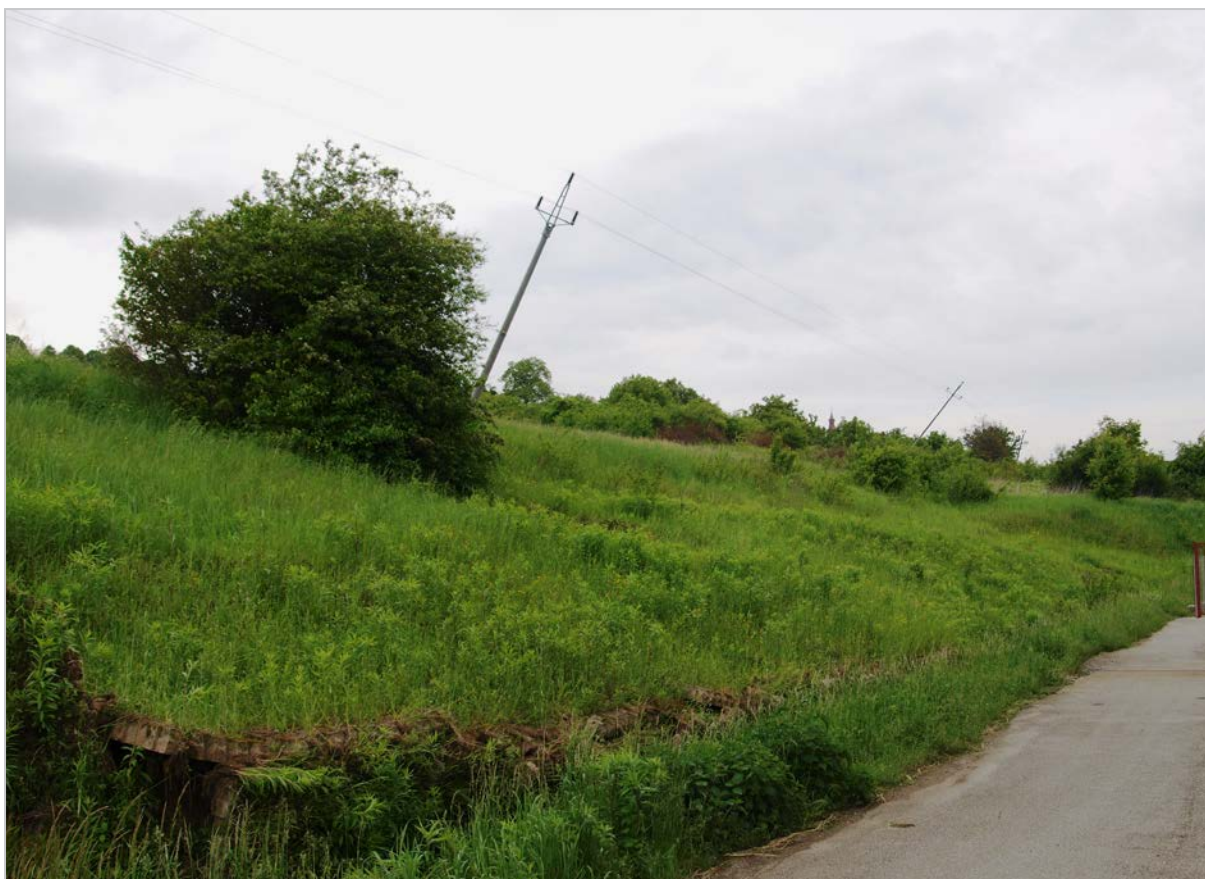
*Obr. 39: Naklonené stĺpy elektrického vedenia na zosuve v Nižnej Myšli*

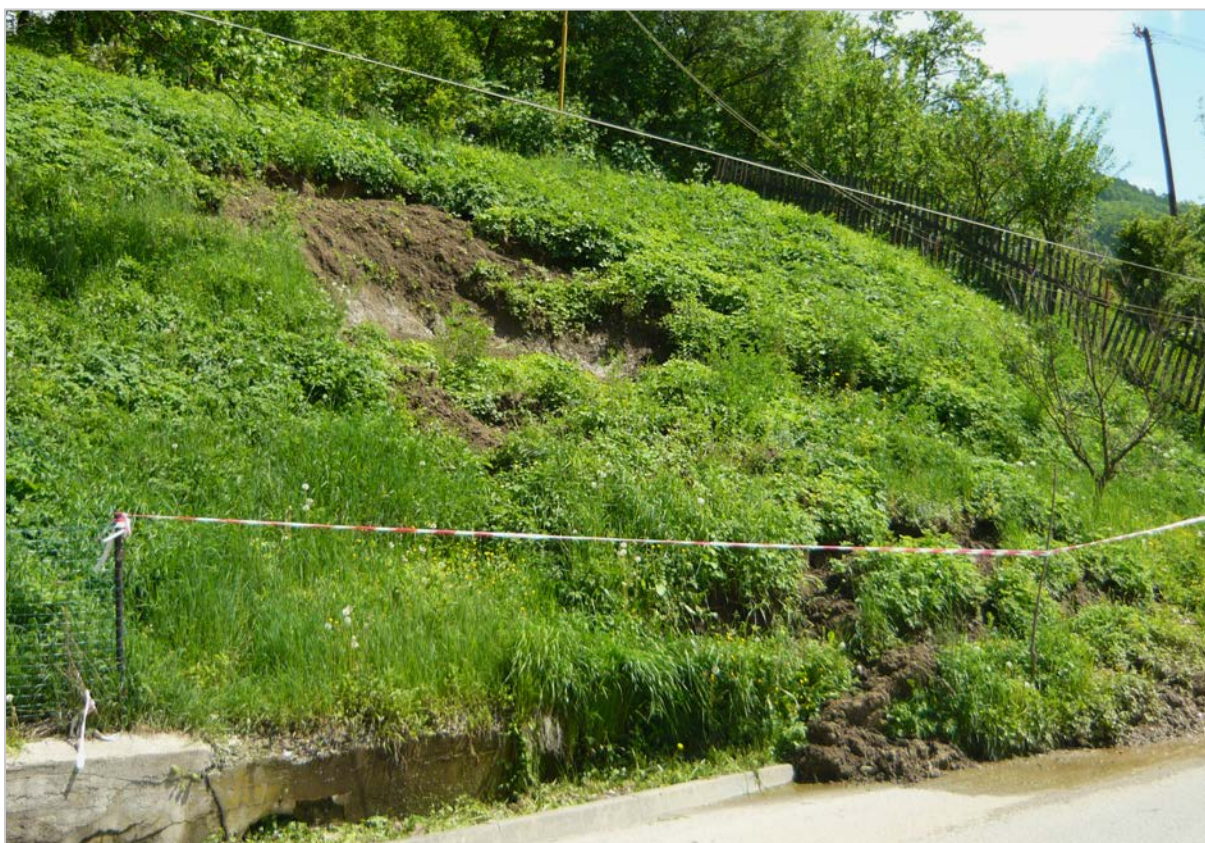
*Obr. 40: Spadnuté elektrické vedenie medzi stožiami v Červenom Kameni*

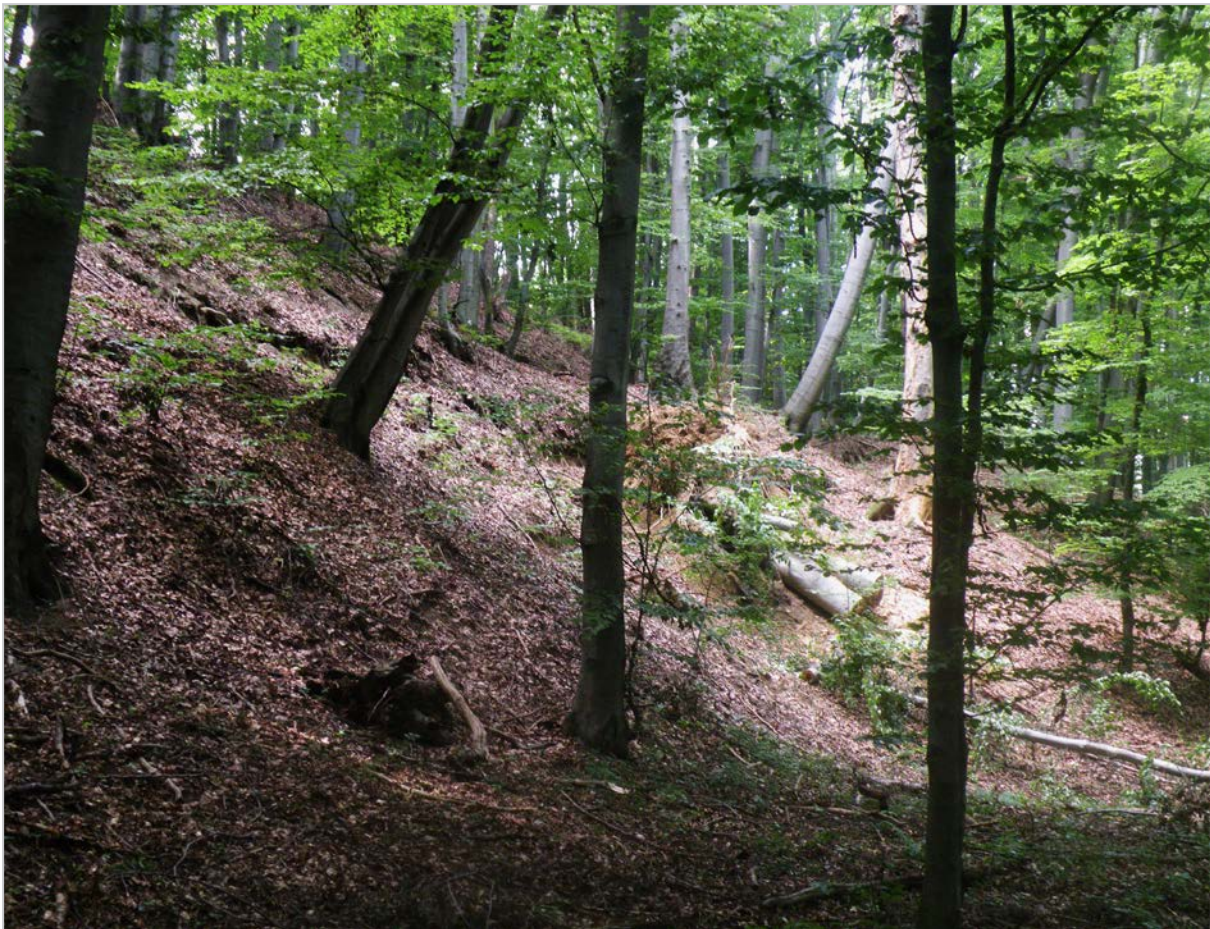
**Obr. 41:** „Roztancované“ stromy na zosuve v Petrovanoch (hore) a v Prešove – zosuv na Horárskej ul. (dole)

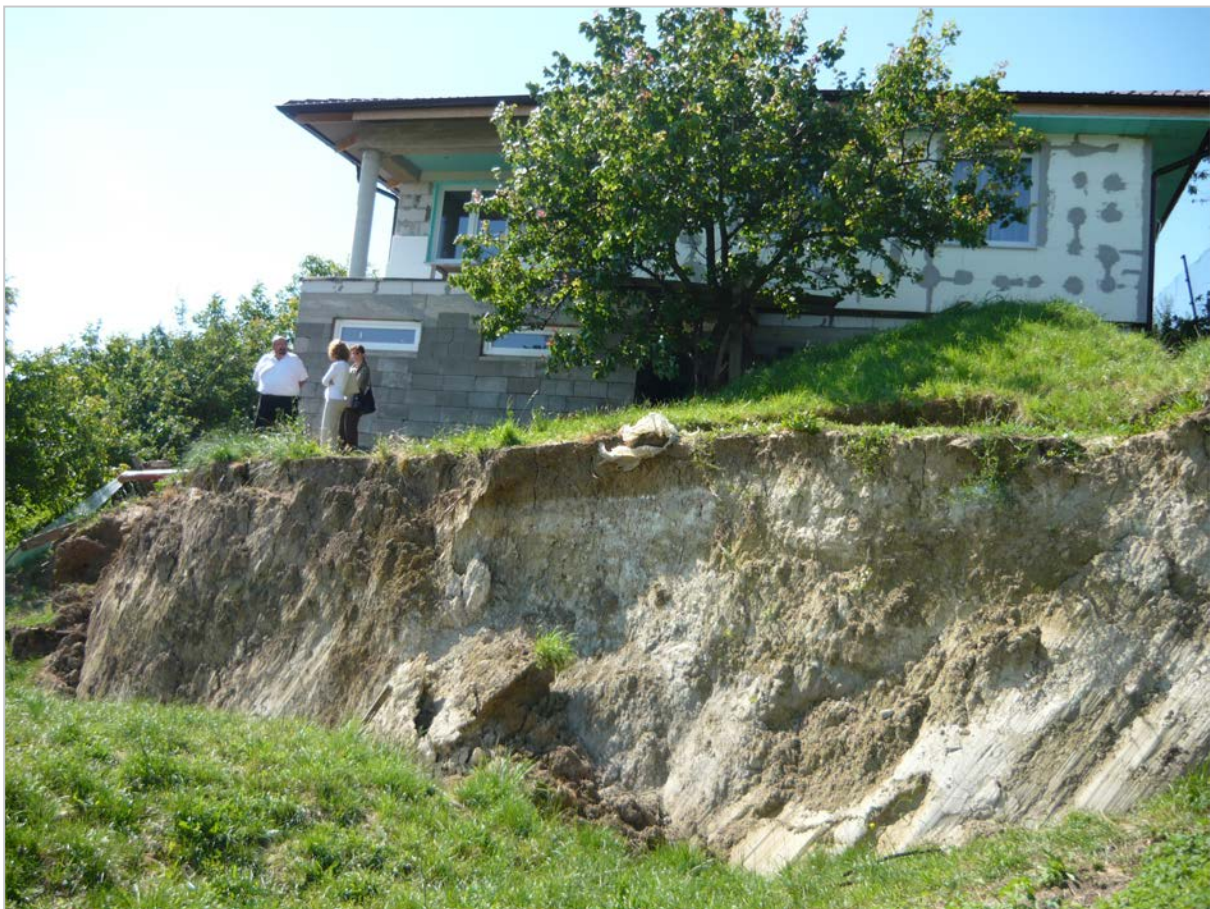
*Obr. 49: Šenkvice – odlučná hrana aktívneho zosuvu (2010)*

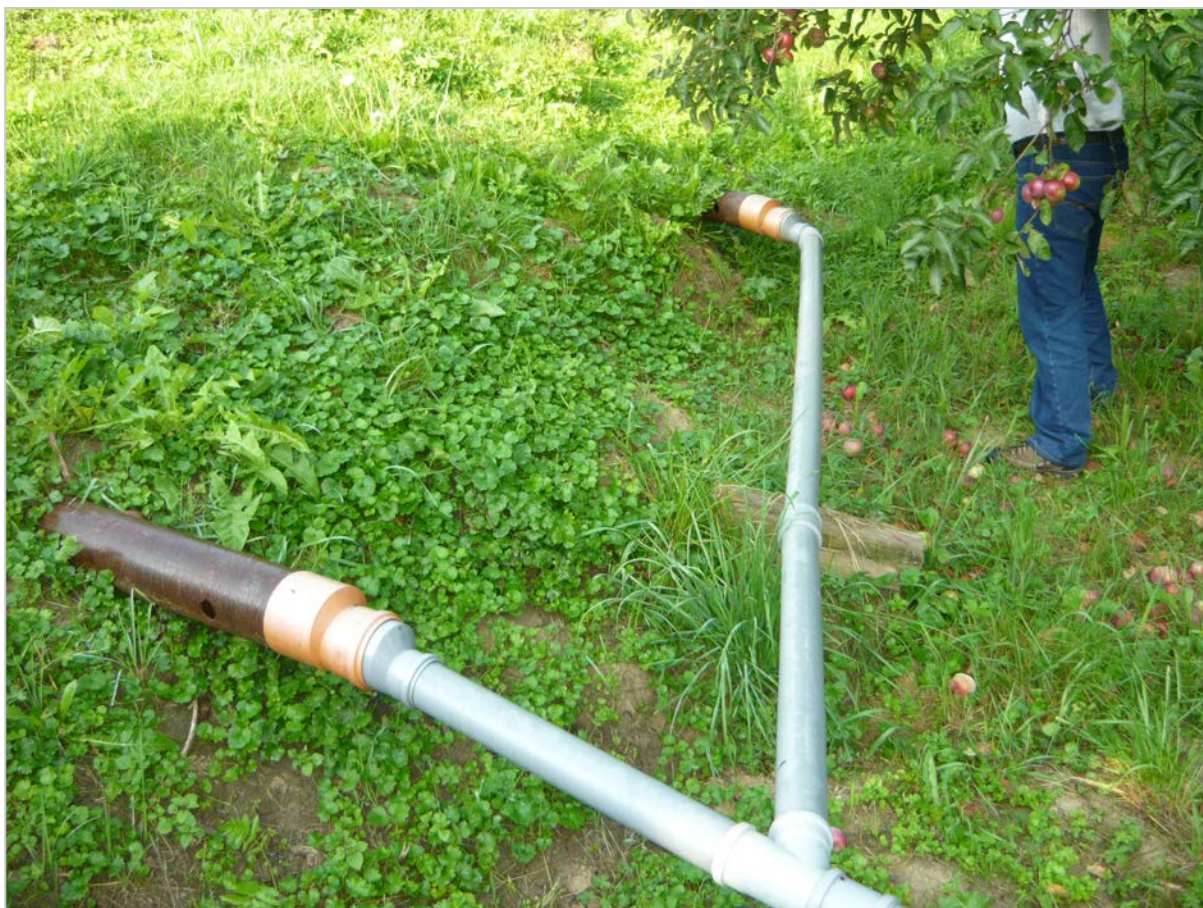
**Obr. 51: Šenkvice – odvedenie vôd zo subhorizontálnych vrtov (2011)**

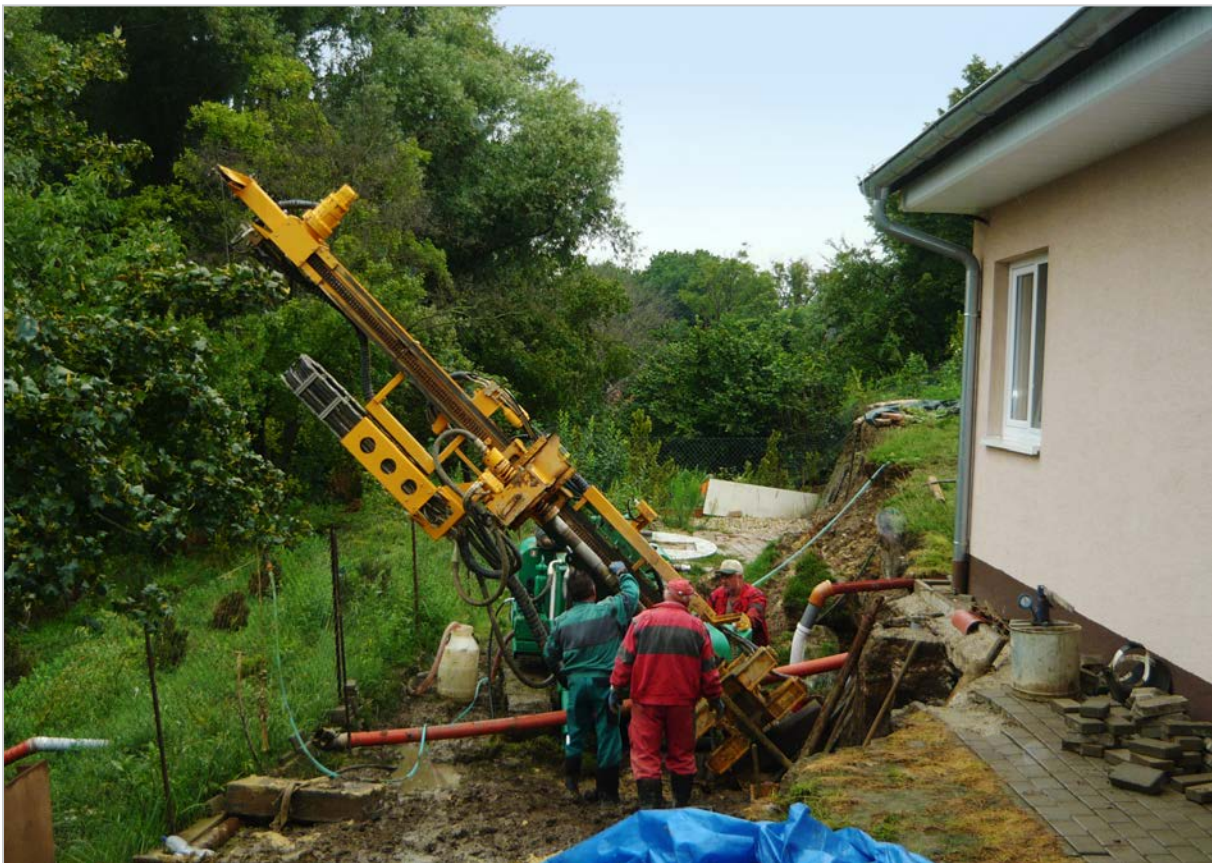
*Obr. 52: Vinohrady nad Váhom – sanácia havarijného zosuvu v časti Kamenica (2011)*

- stabilizácia územia v priestore poškodenej komunikácie výstavbou drenážno-stabilizačného rebra so vsakovacou studňou,
- stabilizácia územia v priestore poškodenej komunikácie odvodňovacím vrtom,
- zabezpečenie okraja porušenej komunikácie pomocou mikropilót a kotiev,
- konečné úpravy územia.

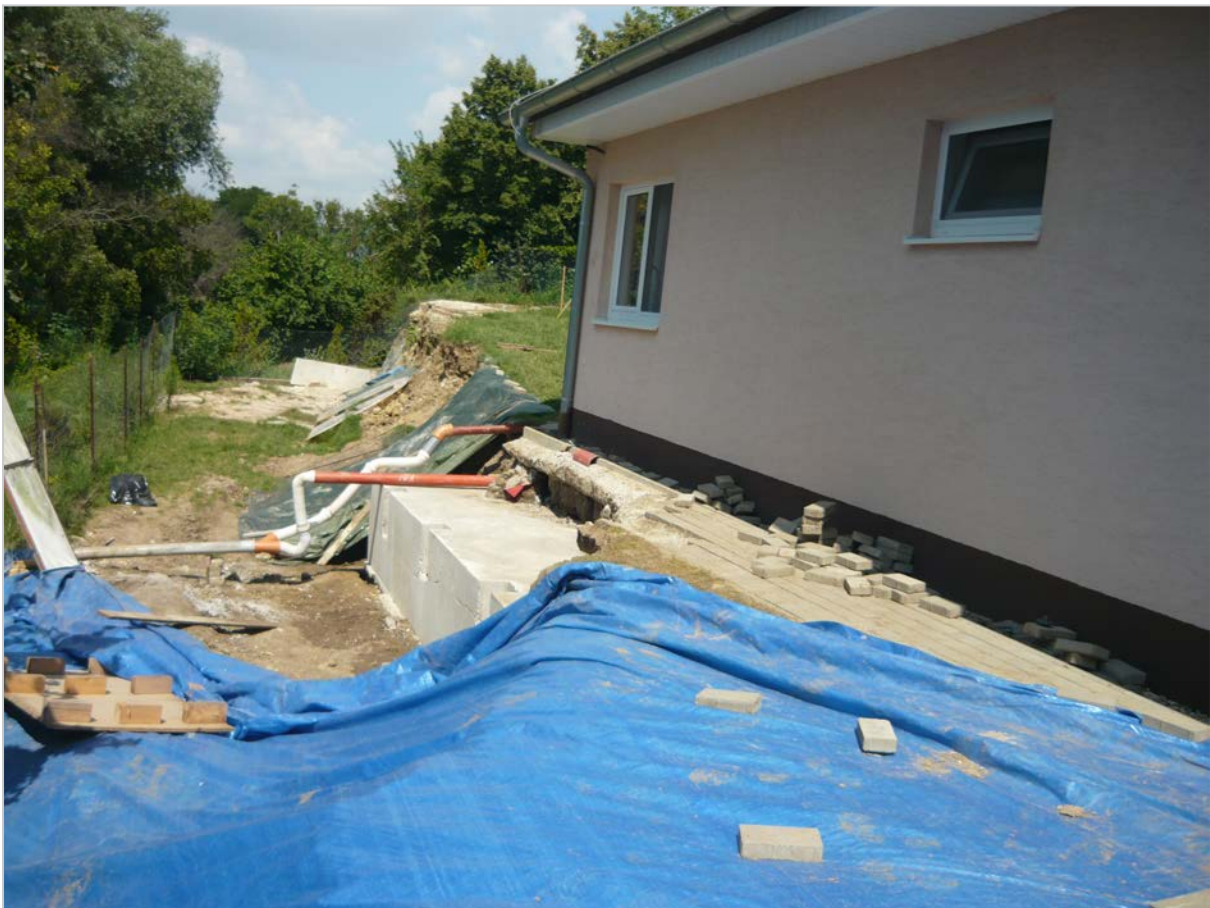
*Obr. 53: Vinohrady nad Váhom – podchytené základy rodinného domu (2011)*

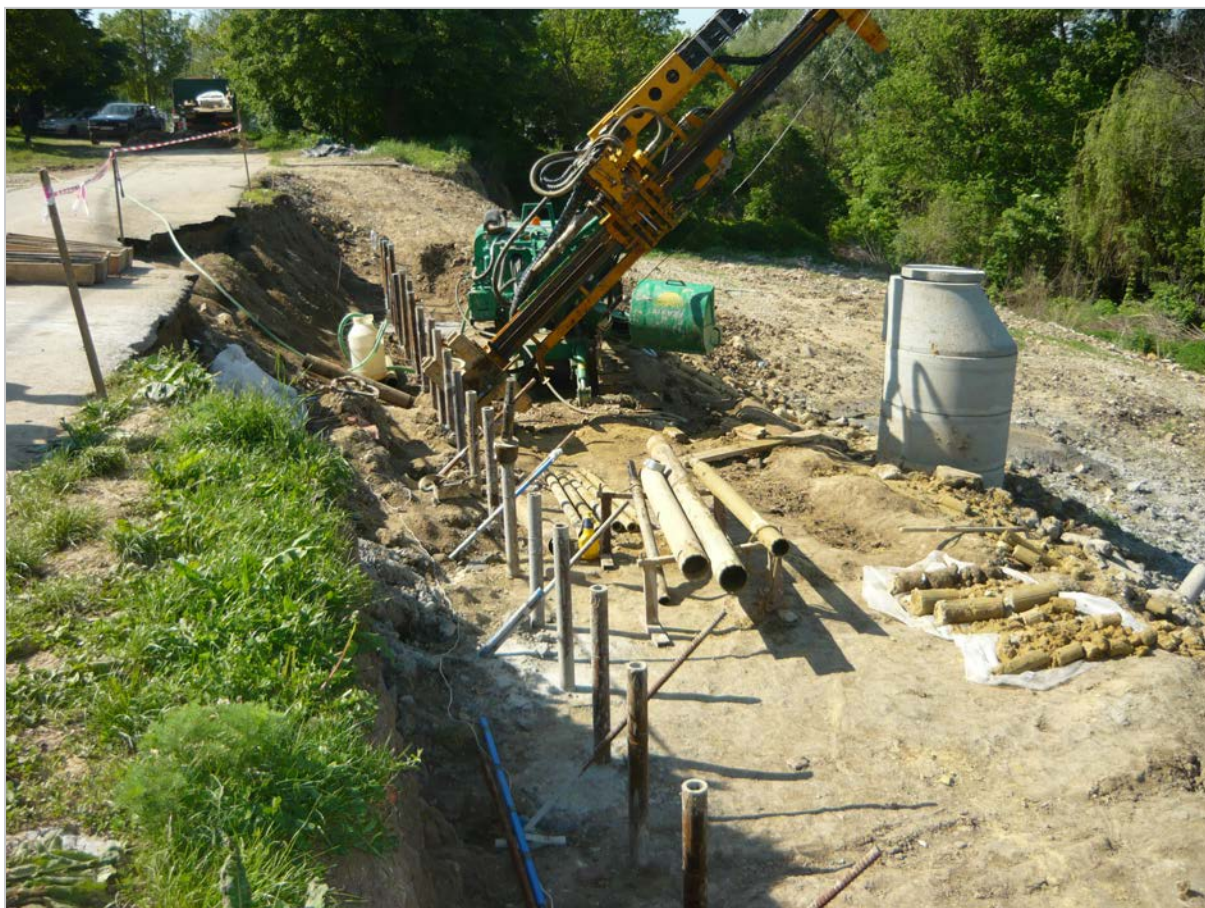
**Obr. 54:** *Vinohrady nad Váhom – zabezpečenie komunikácie mikropilótami (2012)*

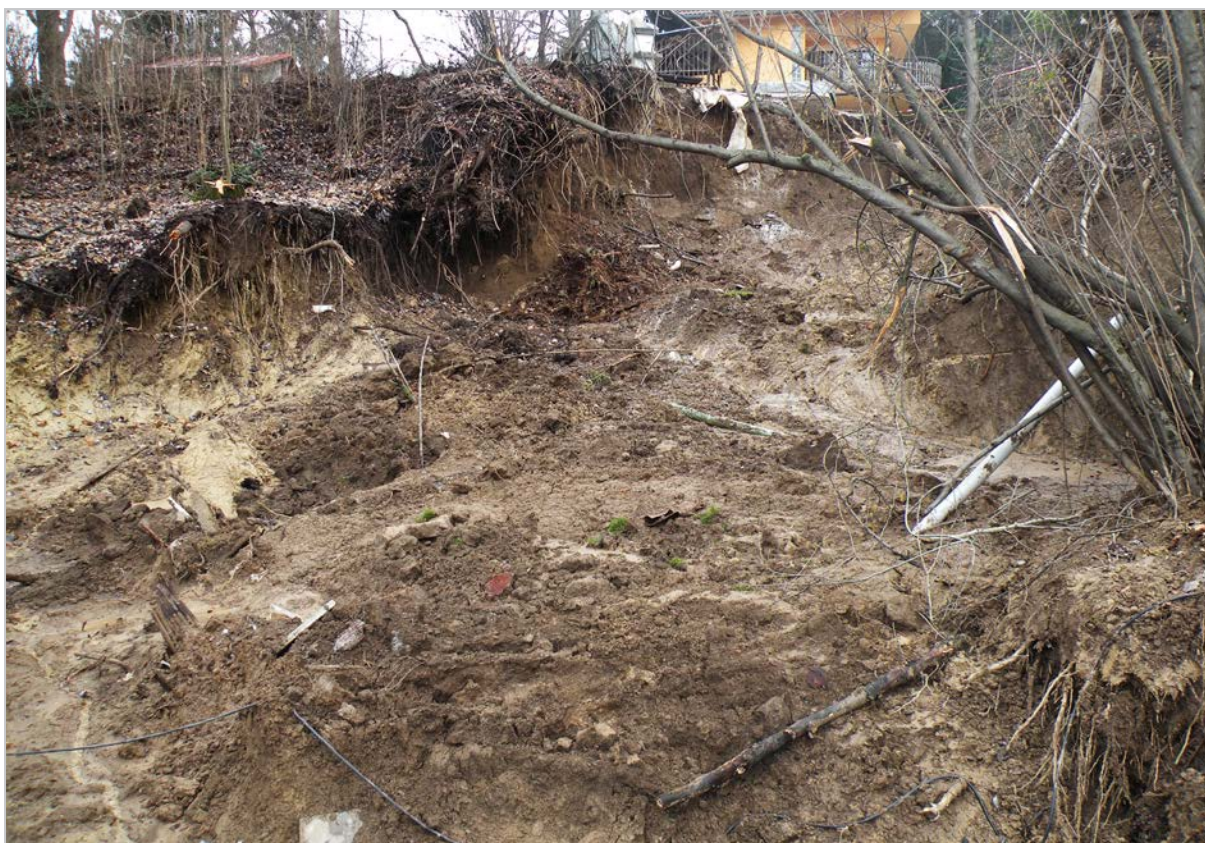
*Obr. 55: Obec Banka pri Piešťanoch – odlučná a transportačná časť zosuvu (2014)*

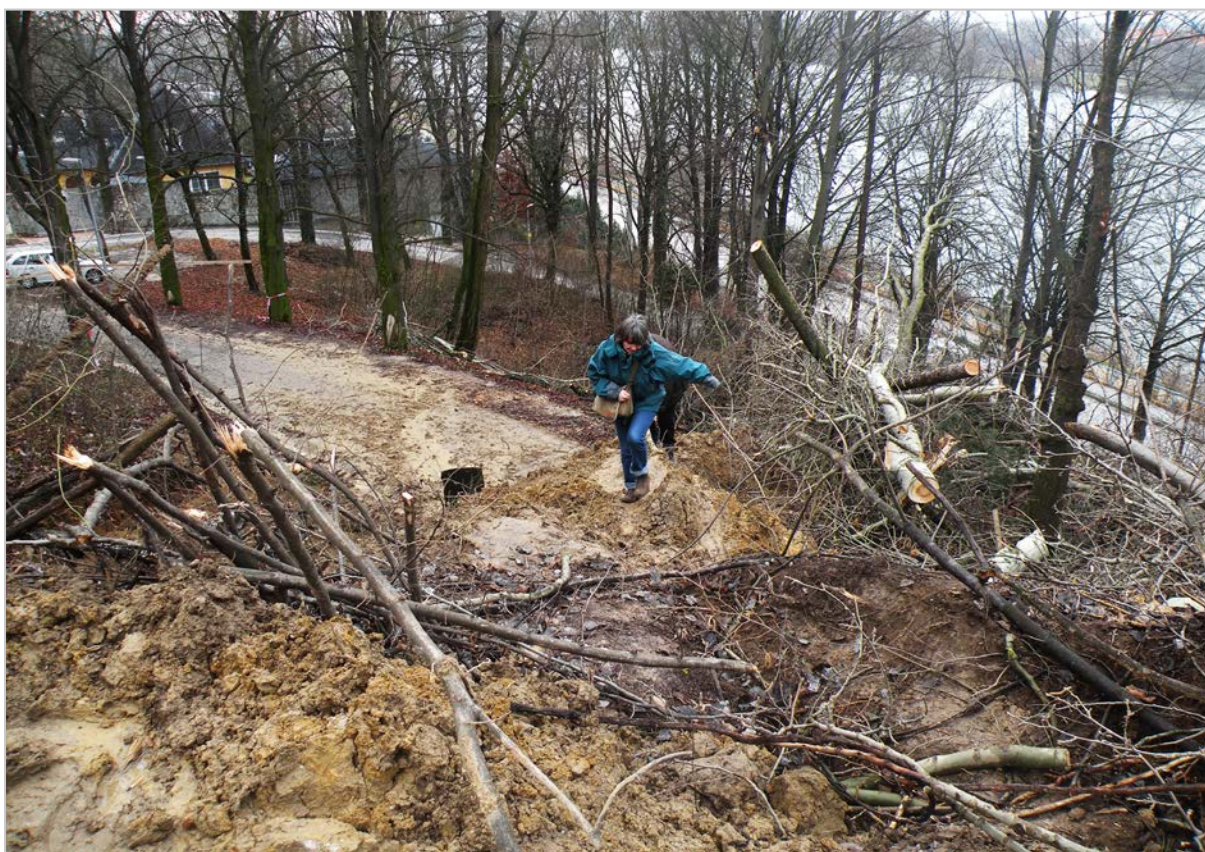
*Obr. 56: Obec Banka pri Piešťanoch – zosuvom prehradená cesta (2014)*

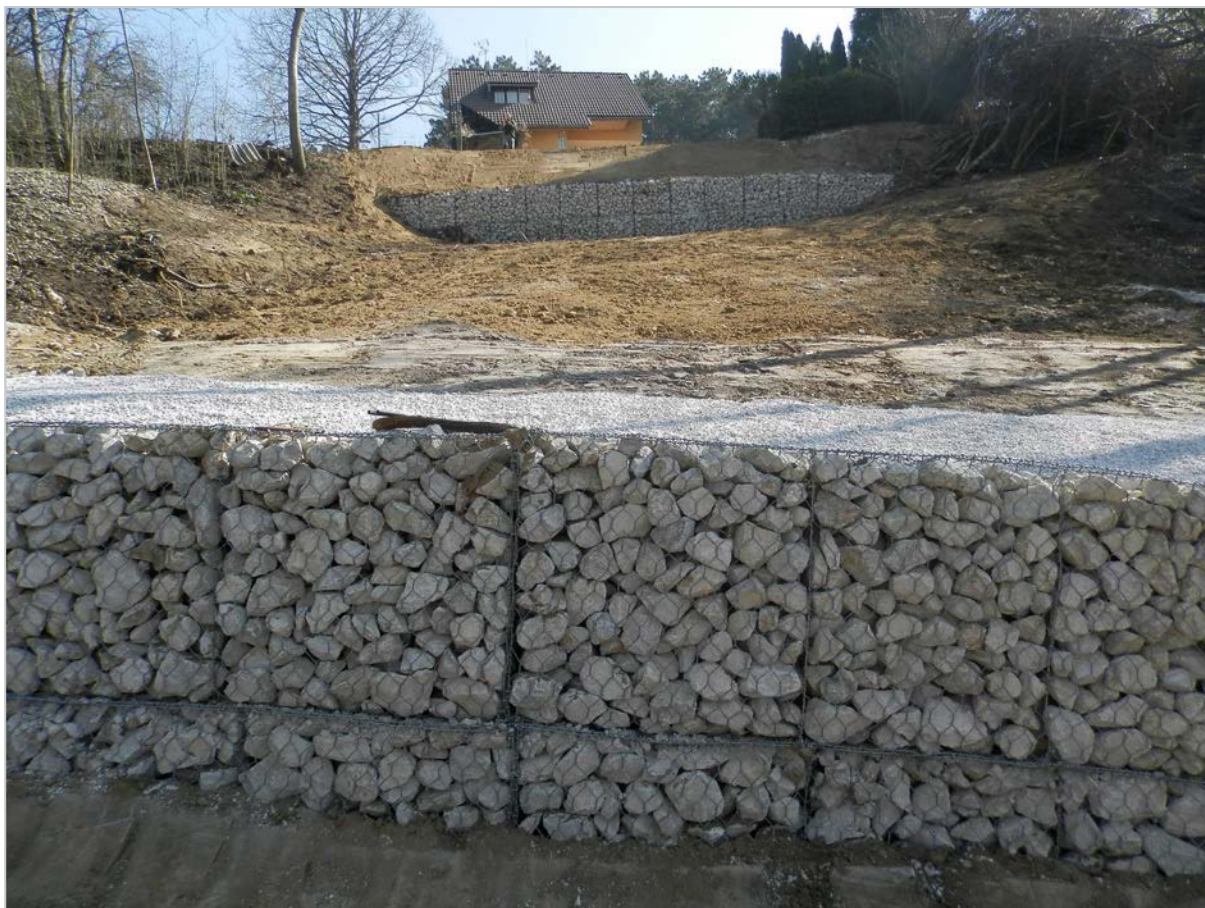
**Obr. 57: Obec Banka pri Piešťanoch – pohľad na oblasť zosuvu po ukončení sanácie (2014)**

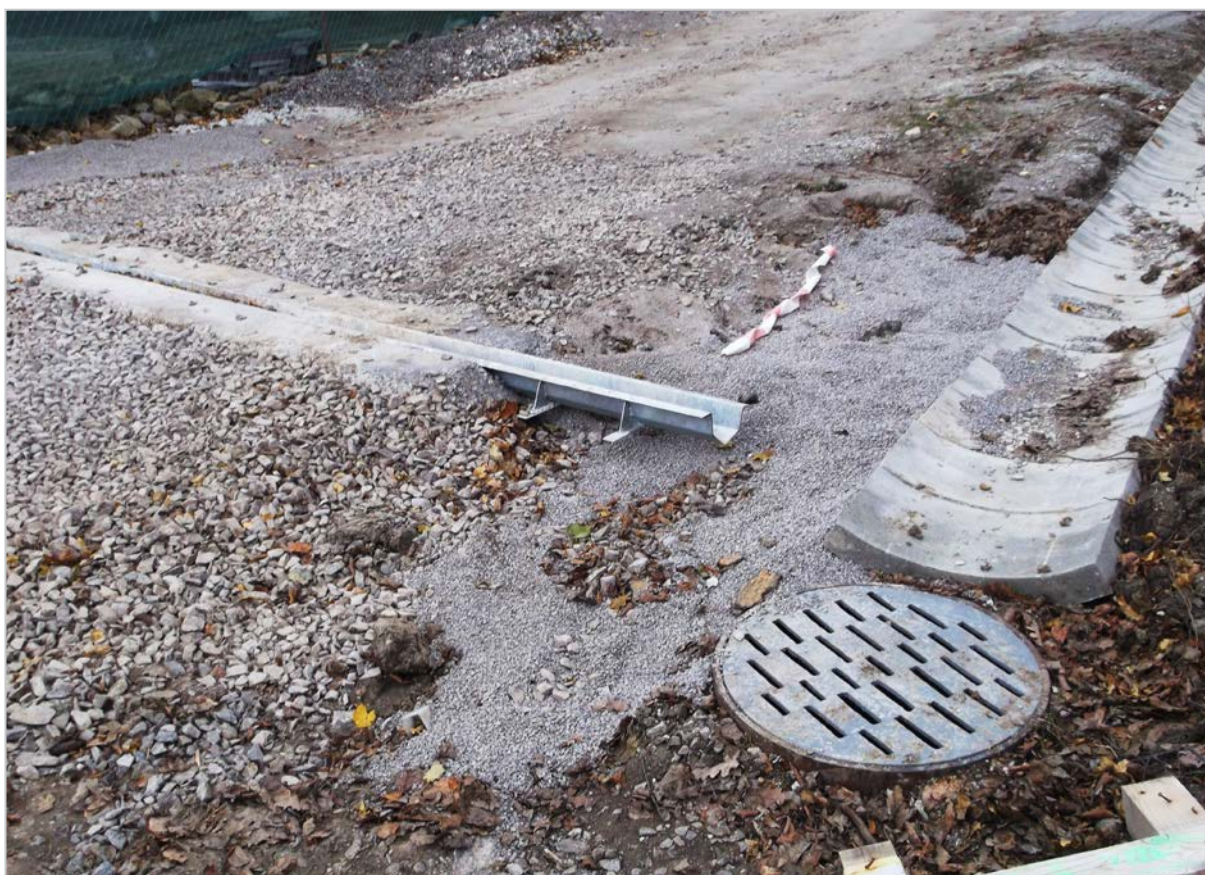
*Obr. 61: Prievidza-Hradec – odrážky a drén na ceste (2014)*

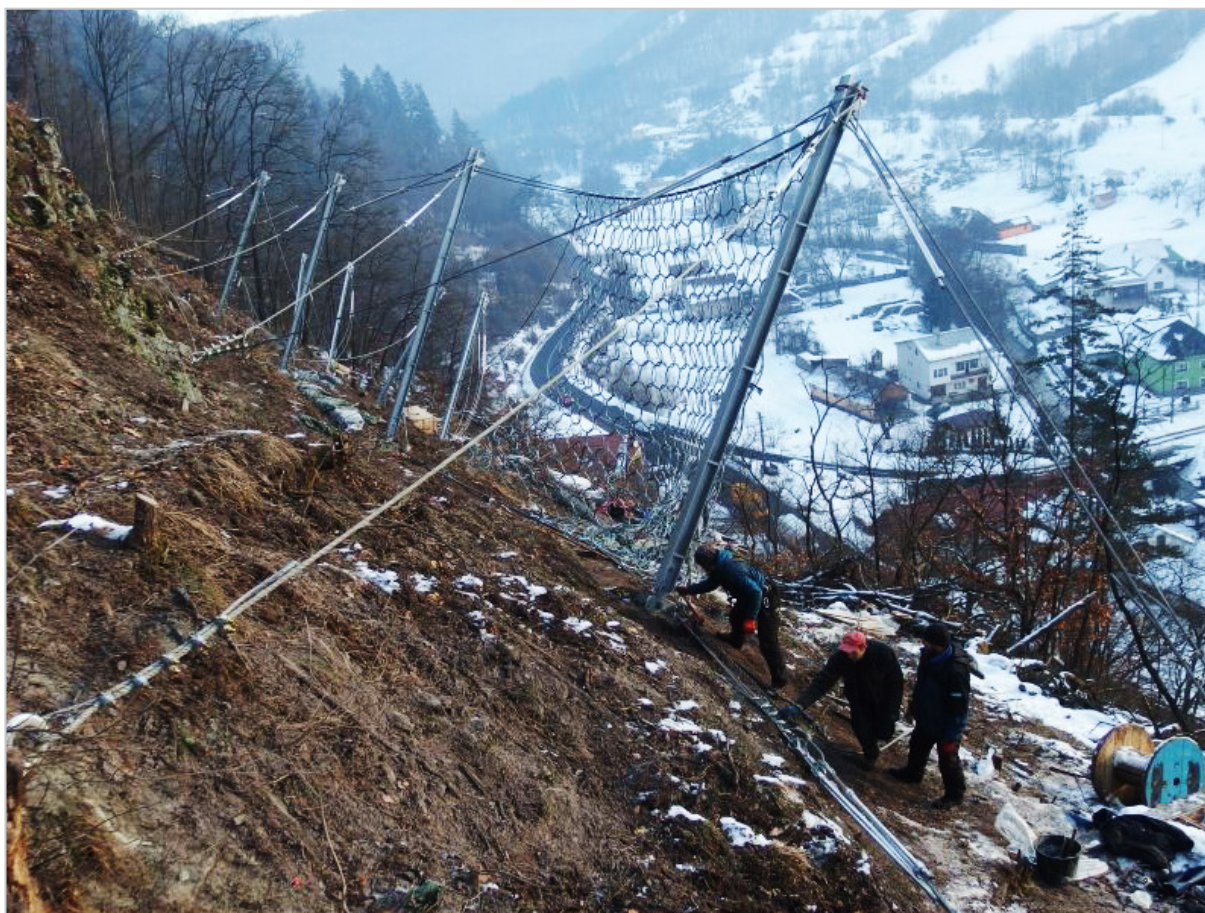
Sanácia svahu bola zabezpečená inštaláciou certifikovaných dynamických bariér s energetickou triedou 3 000 kJ, navrhnutých a skonštruovaných na zachytávanie padajúcich balvanov a skalných blokov. Bariéry zabezpečujú rizikové časti svahu v dĺžke cca 60 m.

**Obr. 63: Kozelník – inštalácia záchytnej dynamickej bariéry (12/2017)**

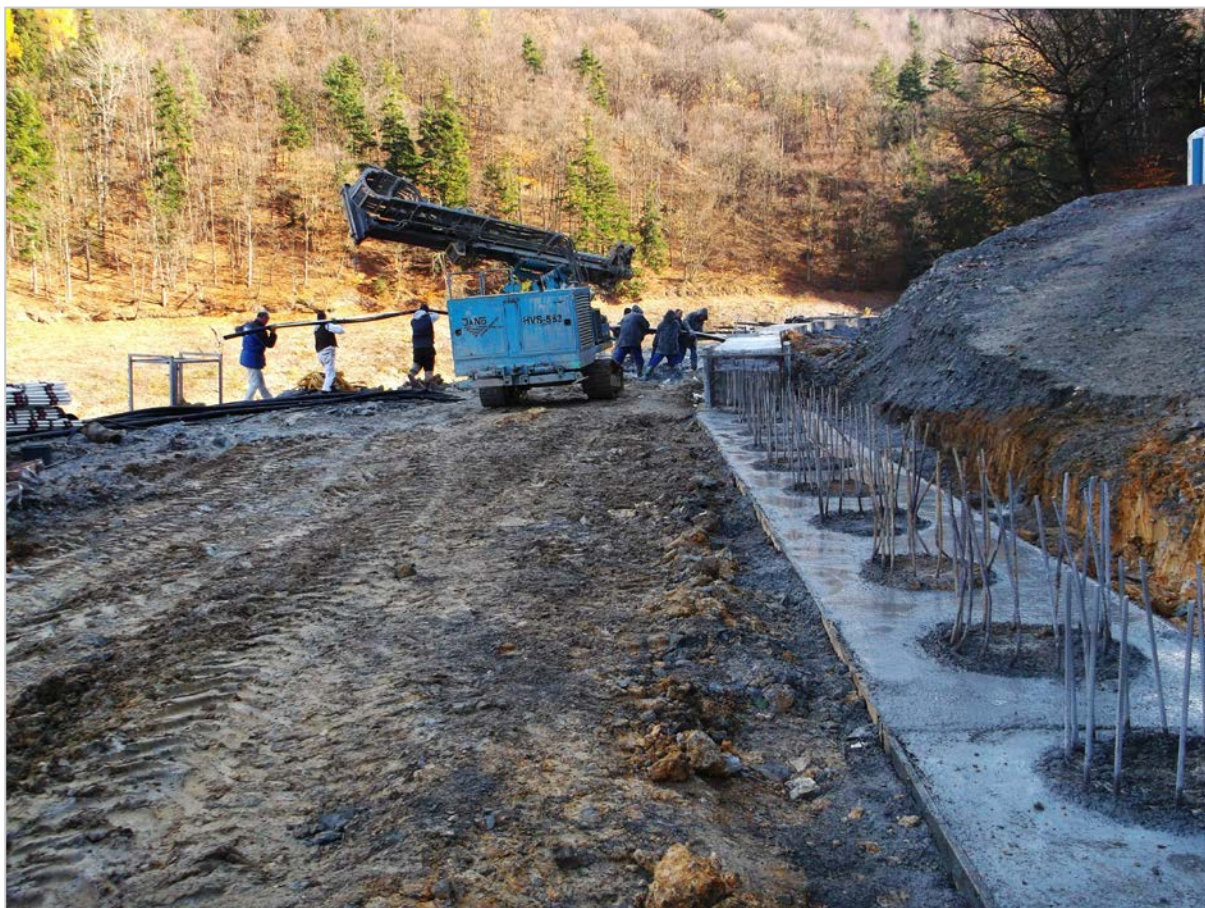
Cieľom sanačných prác bolo zabezpečiť aktívny zosuv zrealizovaním stabilizačnej konštrukcie tak, aby sa odstránilo, resp. obmedzilo riziko aktivizácie svahovej deformácie spojené s deformáciou cestného telesa a príľahlých oblastí nad cestou, zachytenie a bezpečné odvedenie povrchových zrážkových vôd z priestoru cestnej komunikácie, doplnenie monitorovacej siete na sledovanie svahového pohybu metódou presnej inklinometrie. Zosuvom porušený svah bol sanovaný prostredníctvom kotvenej pilótovej podzemnej steny. Stena pozostáva z 52 ks armovaných betónových pilót s dĺžkou 12 m a s celkovou dĺžkou 624 m. Na hlavy pilót bol umiestnený tzv. hlavový veniec – kotevný nosník 800 × 1 100 mm, ktorý je presahujúcou výstužou z pilót konštrukčne prepojený s pilótami. Dĺžka nosníka je 78 m. Na zabezpečenie celkovej stability pilótovej steny boli použité trvalé lanové horninové kotvy dĺžky 26 m s dĺžkou koreňa 10 m. Celková dĺžka kotiev je 676 m. Na rýchle a bezpečné odvedenie zrážkových vôd z priestoru aktívneho zosuvu sa obnovila priekopa popri ceste, vyčistila sa a zabezpečila proti zatláčaniu. Pôvodný cestný priepust bol sfunkčnený odstránením nánosov. Svah medzi cestou a kotvenou pilótovou stenou bol vyspádovaný.

*Obr. 64: Hodruša-Hámre – kotvená pilótová stena počas výstavby (2015)*

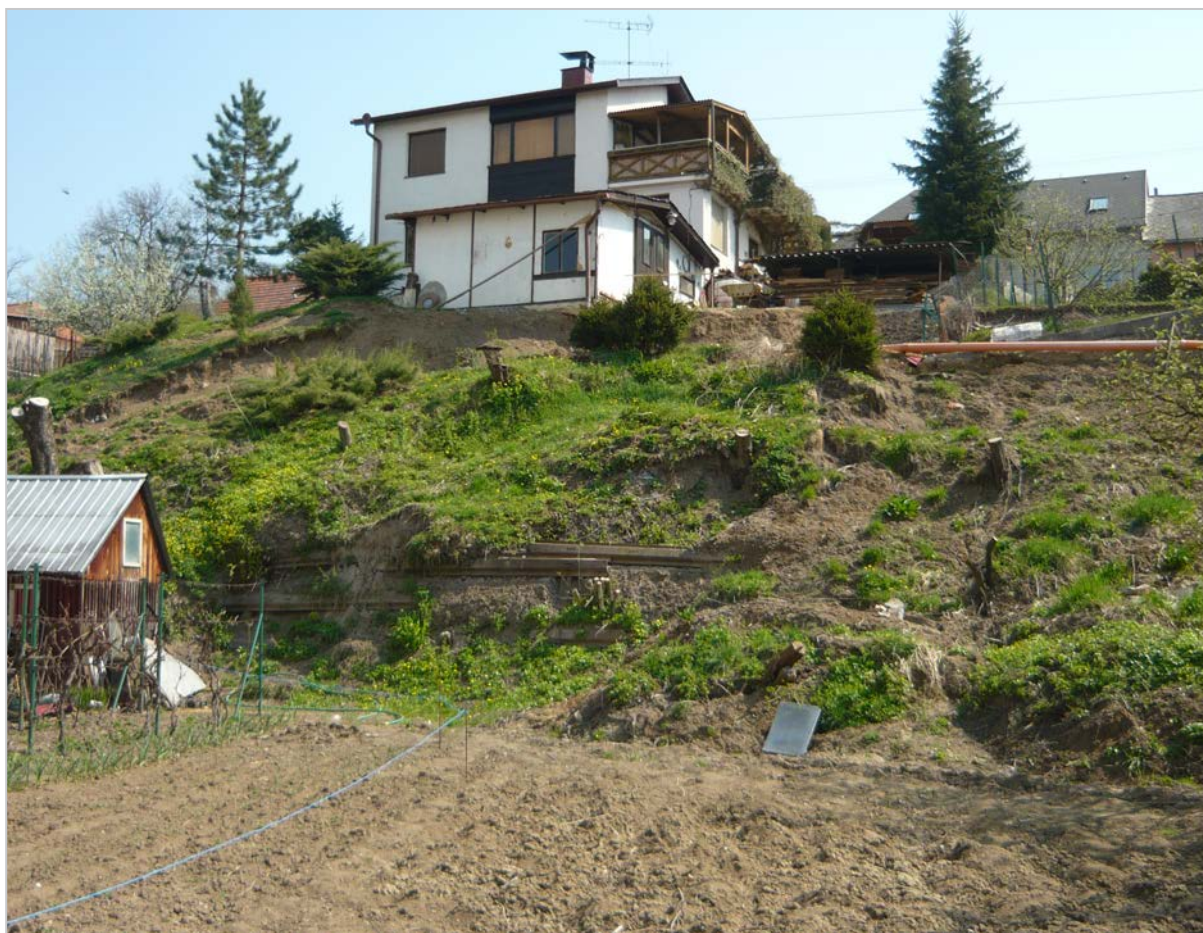
Havarijný zosuv v Krupine v lokalite Nad Kotlom vznikol v dôsledku nepriaznivých klimatických pomerov – extrémnych zrážok v roku 2010. V roku 2011 sa tento zosuv znovu aktivizoval. Zosuv bezprostredne ohrozoval rodinný dom a ďalšie objekty.

Obr. 66: Krupina – aktivizovaný zosuv v roku 2011 (Zdroj: archív MŽP SR)

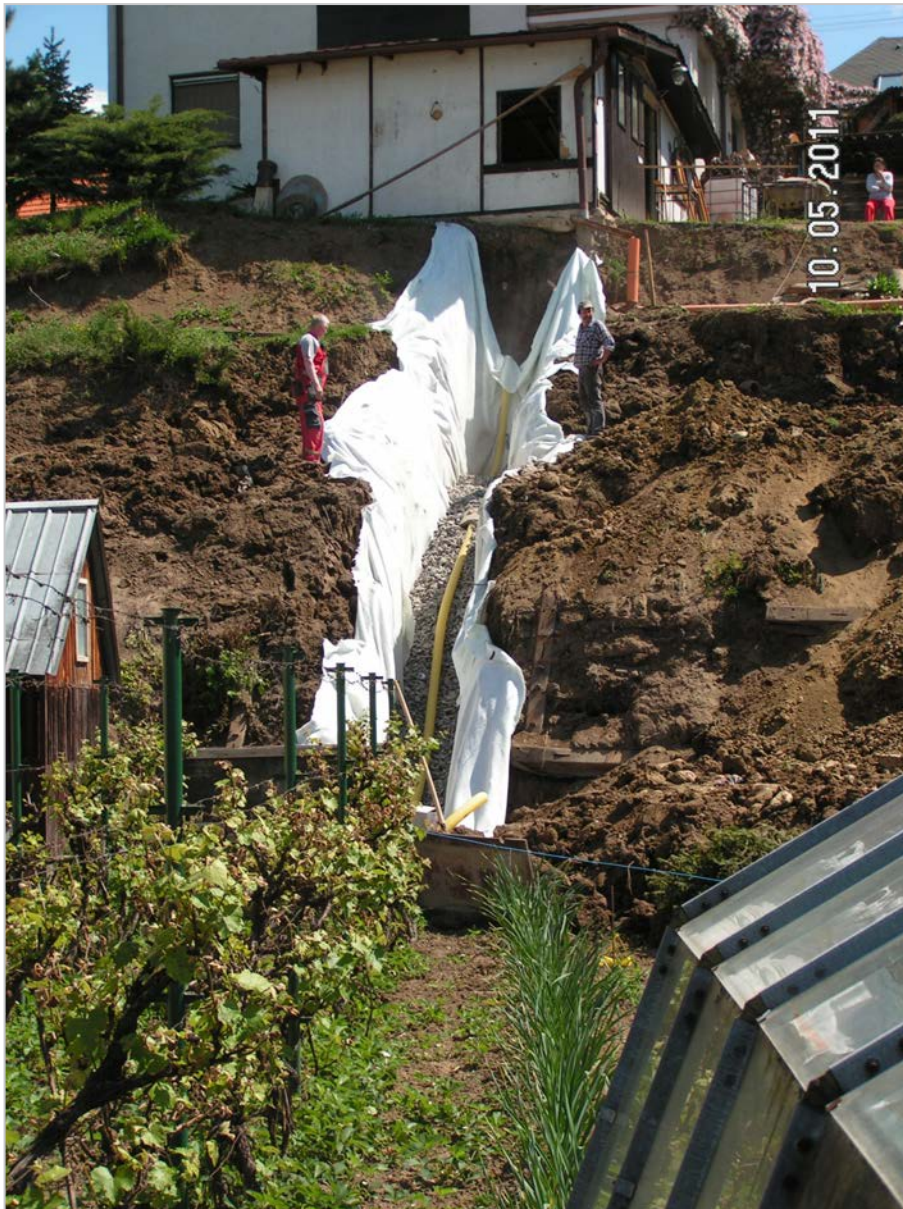
Bezprostredne po ukončení inžinierskogeologického prieskumu v roku 2011 boli v rámci okamžitých protihavarijných opatrení na porušenom svahu vybudované 2 drenážno-stabilizačné rebrá za účelom odvedenia povrchových a podzemných vôd mimo zosuvné územie. V roku 2012 boli v rámci sanácie geologického prostredia sa zrealizovali ďalšie sanačné objekty, a to dva zárubné múry drôteno-kameným gabiónovým systémom s celkovou dĺžkou 29,2 m a výškou 2 až 3 m. Povrchové vody sú zachytené a odvedené mimo zosuvné územie povrchovým rigolom. Realizované sanačné prvky zabezpečujú dlhodobú stabilizáciu svahu.

*Obr. 67: Krupina – drenážno-stabilizačné rebro počas výstavby (2011)*

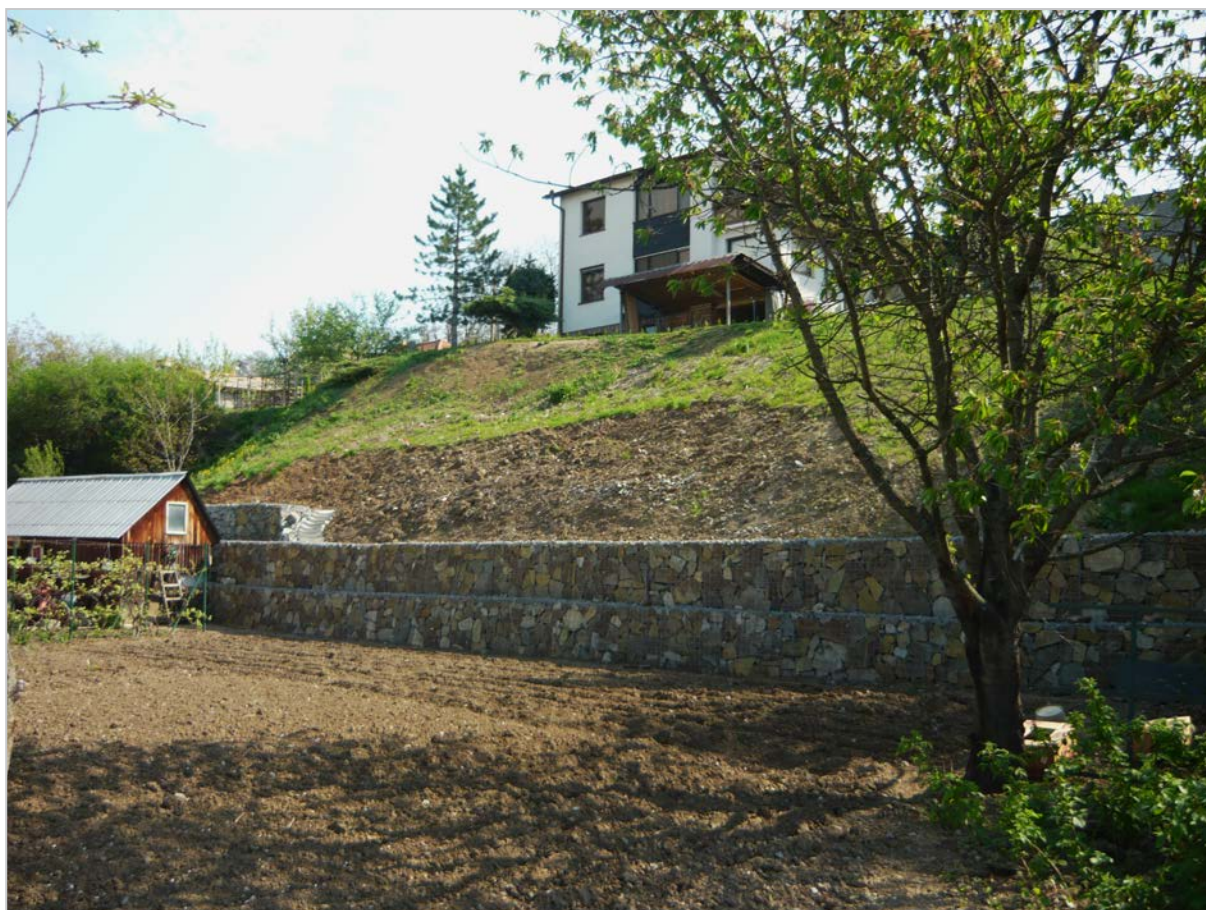
**Obr. 68: Krupina – pohľad na upravený terén po ukončení sanácie (05/2012)**

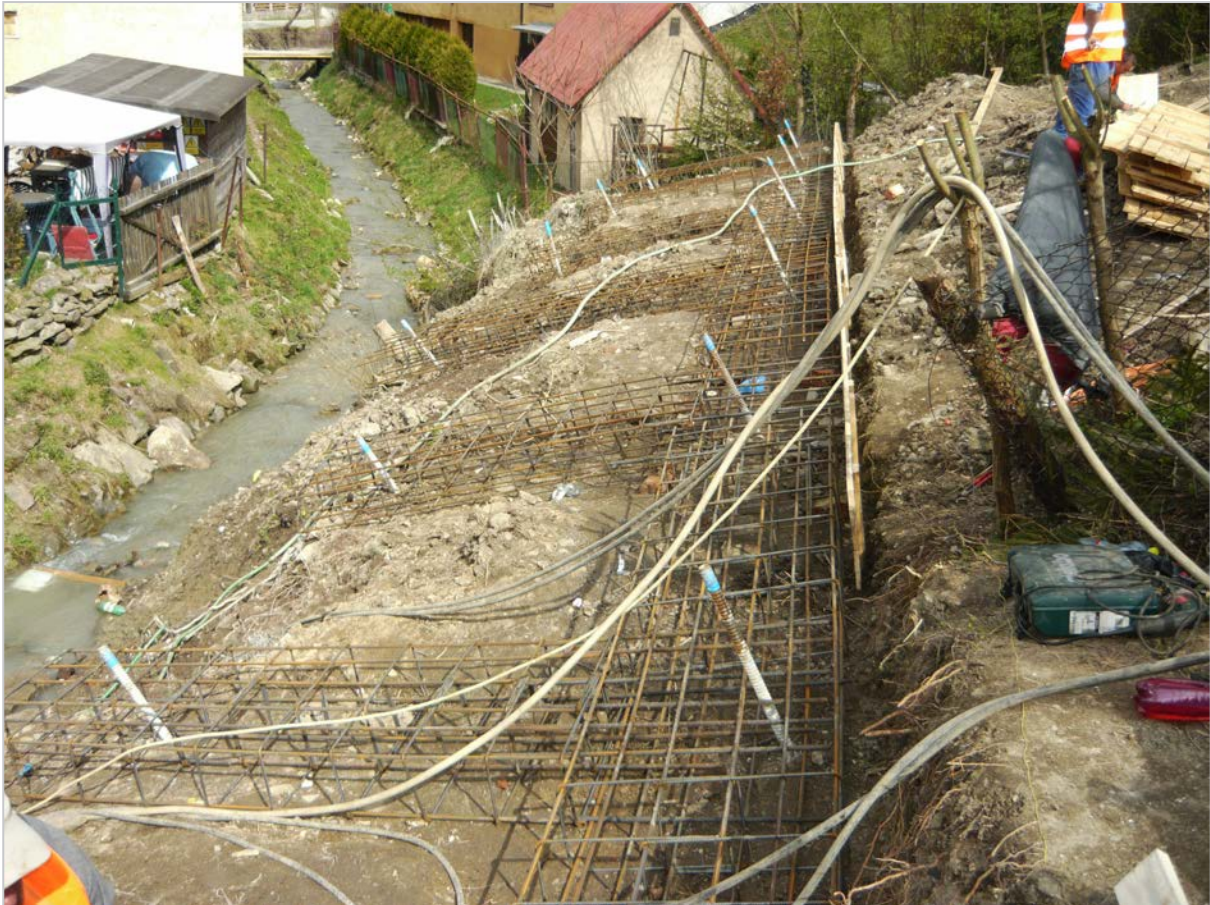
*Obr. 69: Čadca – realizácia stabilizačnej konštrukcie v čele zosuvu (04/2012)*
