# SVAHOVÉ DEFORMÁCIE

INFORMAČNÁ BROŽÚRA PRE VEREJNOSŤ NA TÉMU ZOSUVY

SVAHOVÉ DEFORMÁCIE – INFORMAČNÁ BROŽÚRA PRE VEREJNOSŤ NA TÉMU ZOSUVY

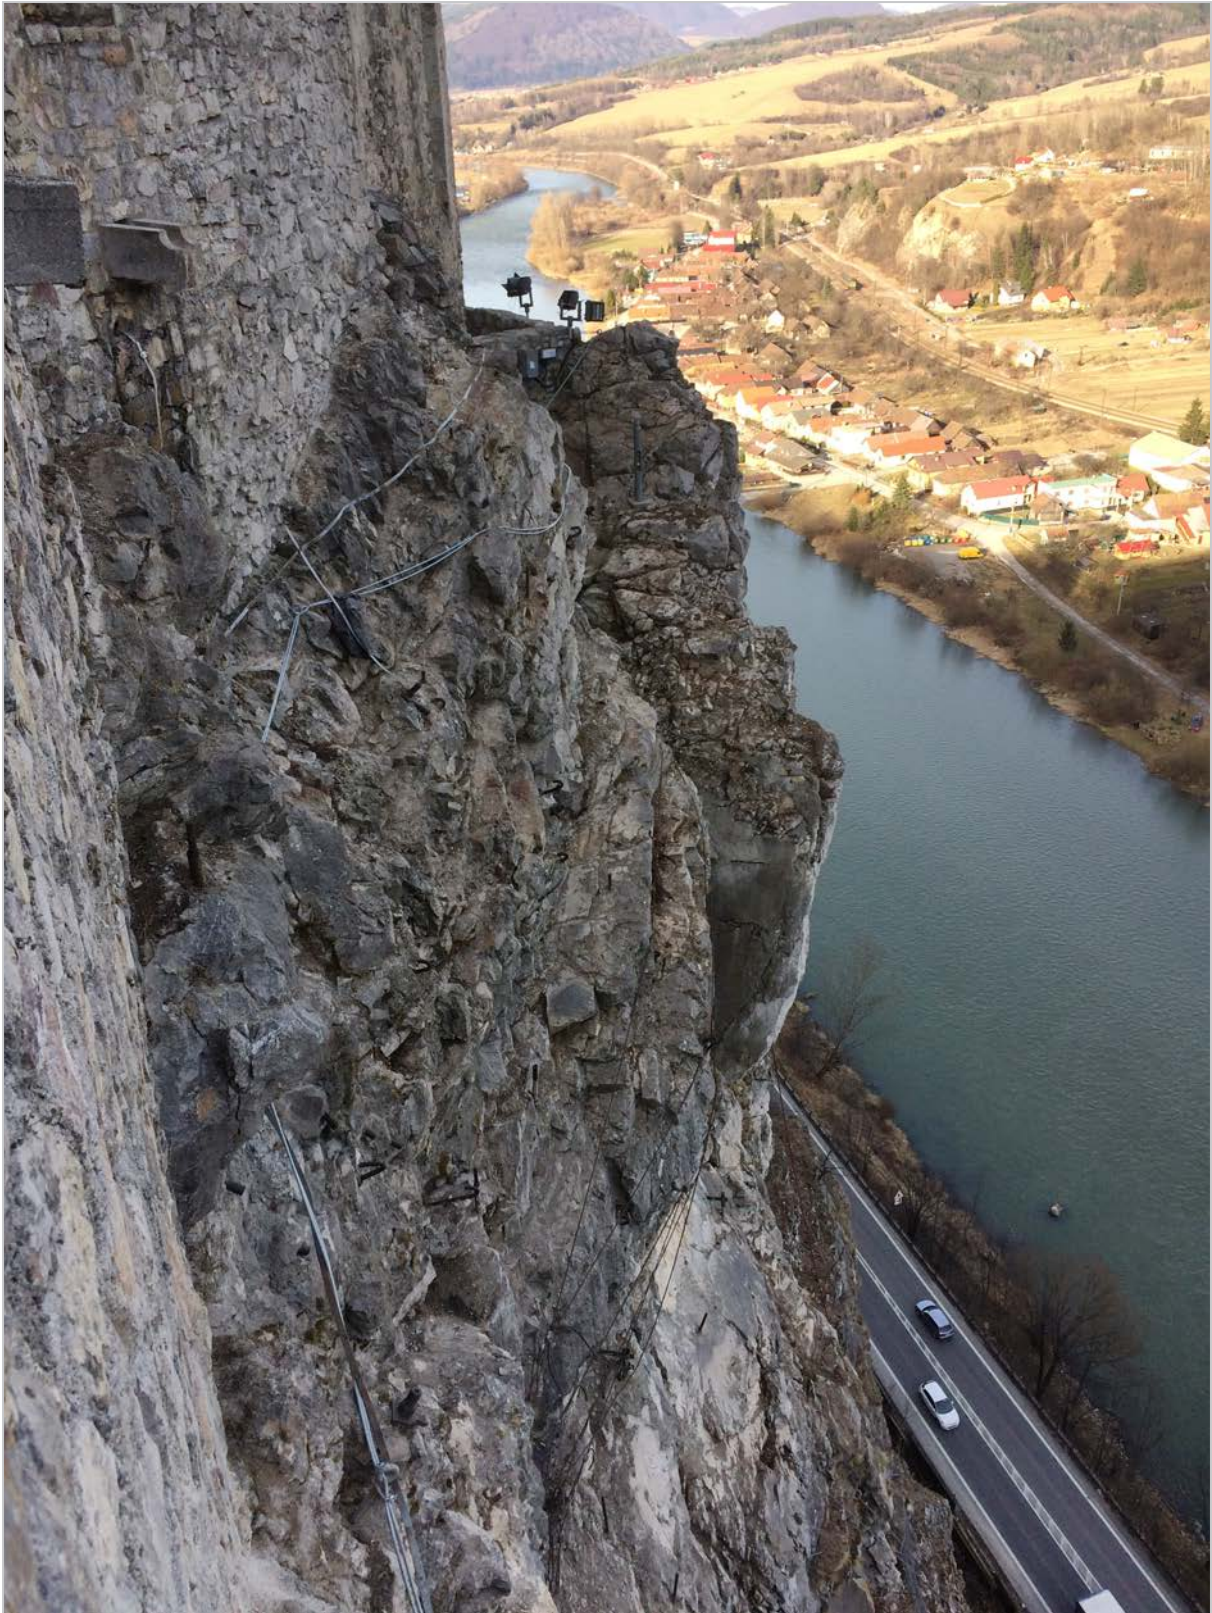
**Obr. 71a, 71b:** Strečno – prípravné práce na sieťovaní porušeného skalného bloku hradného brala  
(foto: archív MŽP SR, 2017)

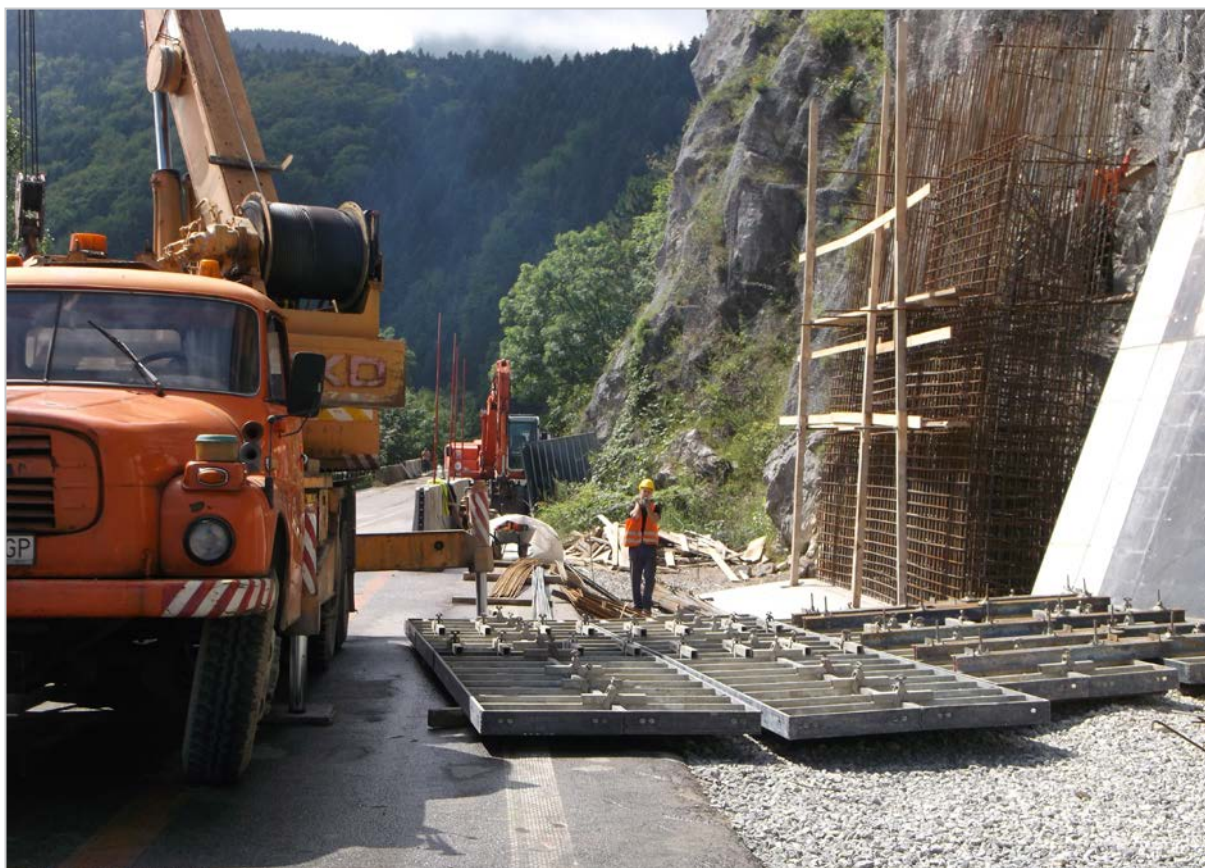
Sanácia previsu nad plánovanou galériou v km 466,900 – 466,950 pozostávala zo zaistenia previsu výstavbou dvoch oporných múrov. Išlo o železobetónové konštrukcie zaistené predpäťmi lanovými kotvami.

**Obr. 72:** Strečno – budovanie oporného múru (foto: archív MŽP SR, 2017)

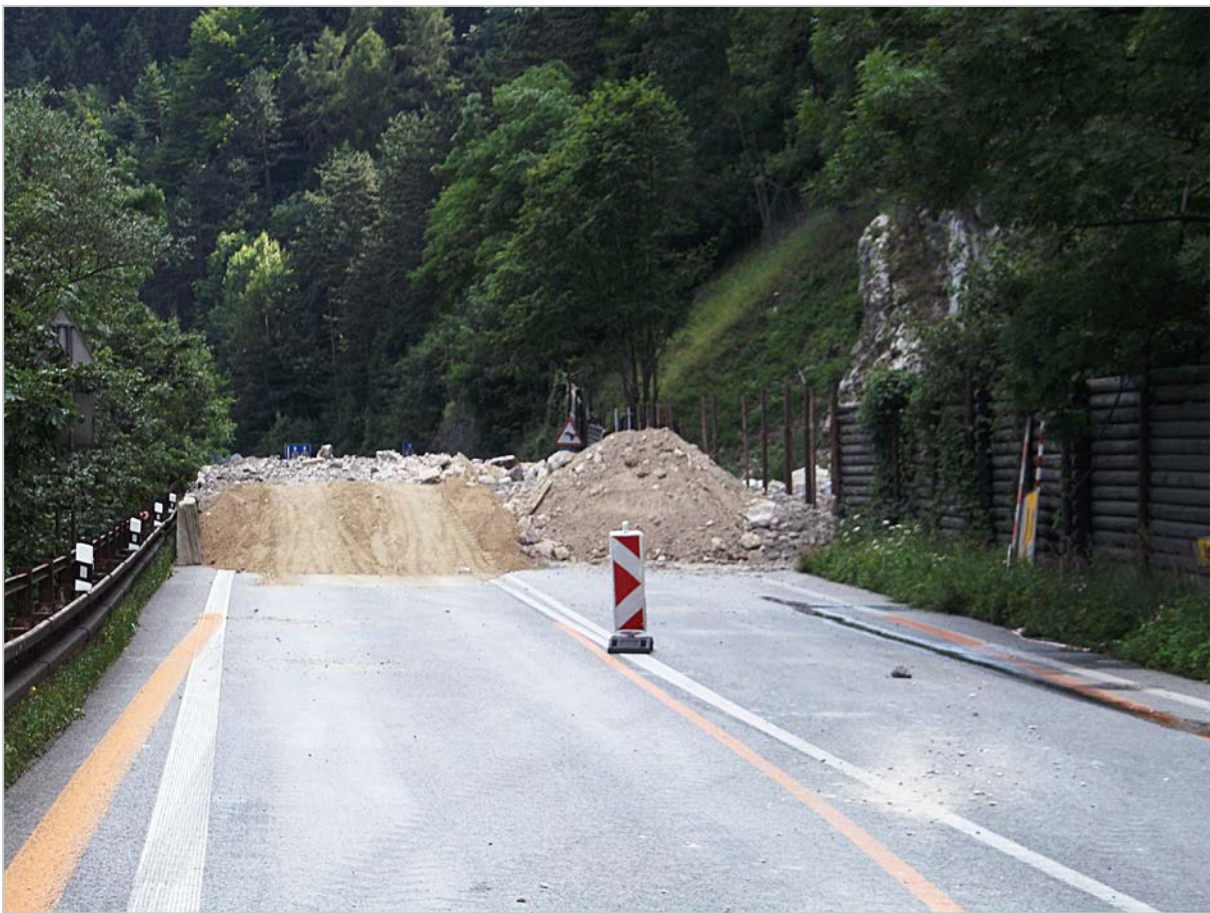
Počas realizácie sanácie skalného brala došlo v júni 2017 k samovoľnému uvoľneniu a pádu značne veľkého skalného bloku na komunikáciu. Po preskúmaní kritického úseku skalného brala bolo identifikované vysoké riziko zrútenia skalného bloku o hmotnosti cca 120 t na štátnu cestu I/18. Bezodkladne bolo potrebné vyhlásiť mimoriadnu situáciu a kvôli bezpečnosti premávky úplne uzavrieť cestu I/18. Na minimalizáciu poškodenia komunikácie bolo navrhnuté vytvorenie dostatočne hrubej ochrannej vrstvy zo zeminy. Následne bol kritický uvoľnený blok odstránený pomocou ručného náradia, hydraulických klinov a zdvíhacích vankúšov. Kontrolovaným spôsobom uvoľnený blok sa počas pádu rozpadol na menšie kusy, ktoré dopadli do vymedzeného akumuláčného priestoru. Po očistení skalného brala a odstránení ochrannej vrstvy komunikácie mohla byť po 14 dňoch cesta opäť sprejazdnená.

*Obr. 74: Strečno – príprava ochranného „vankúša“ na ceste pred riadeným odstránením skalného bloku (2017)*

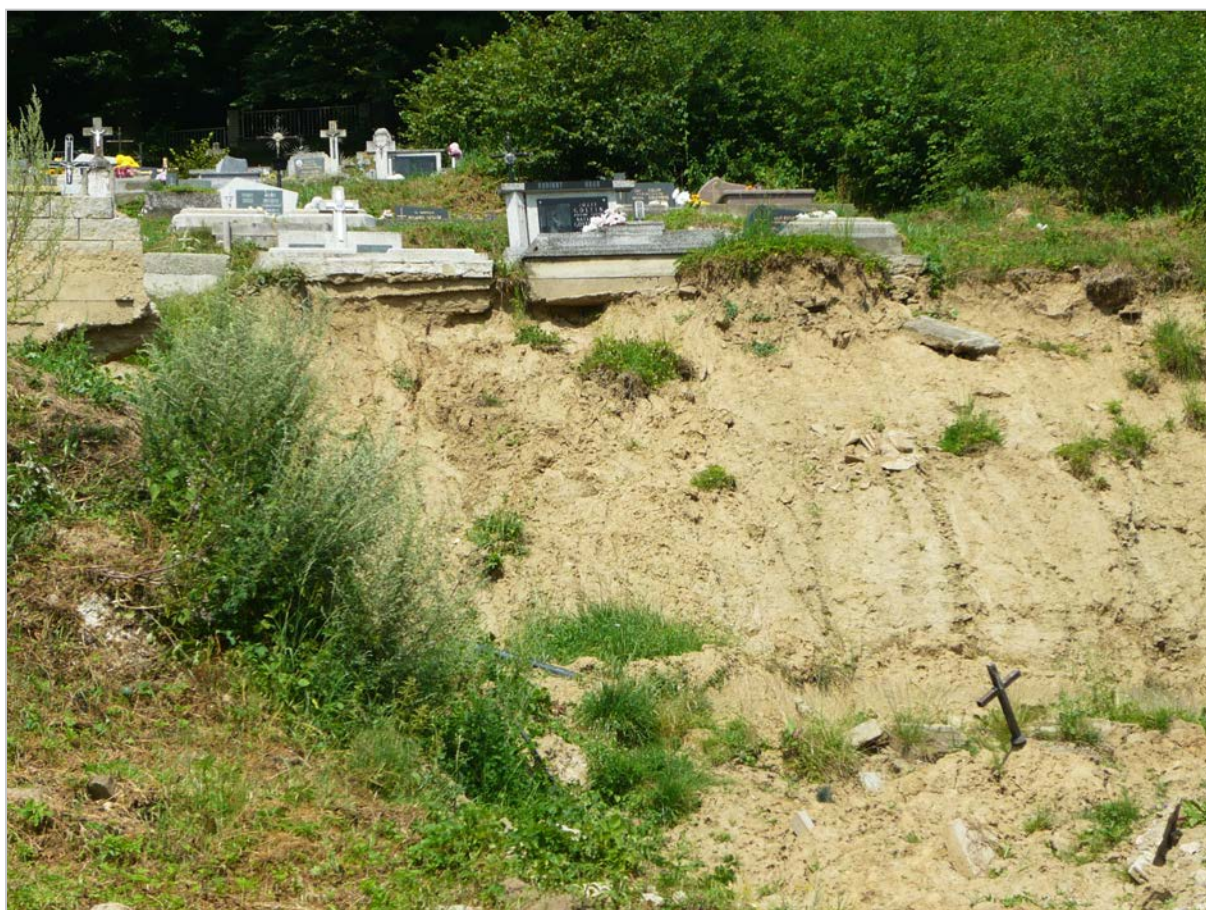
*Obr. 75: Chmeľnica – časť cintorína po aktivizácii zosuvu (2010)*

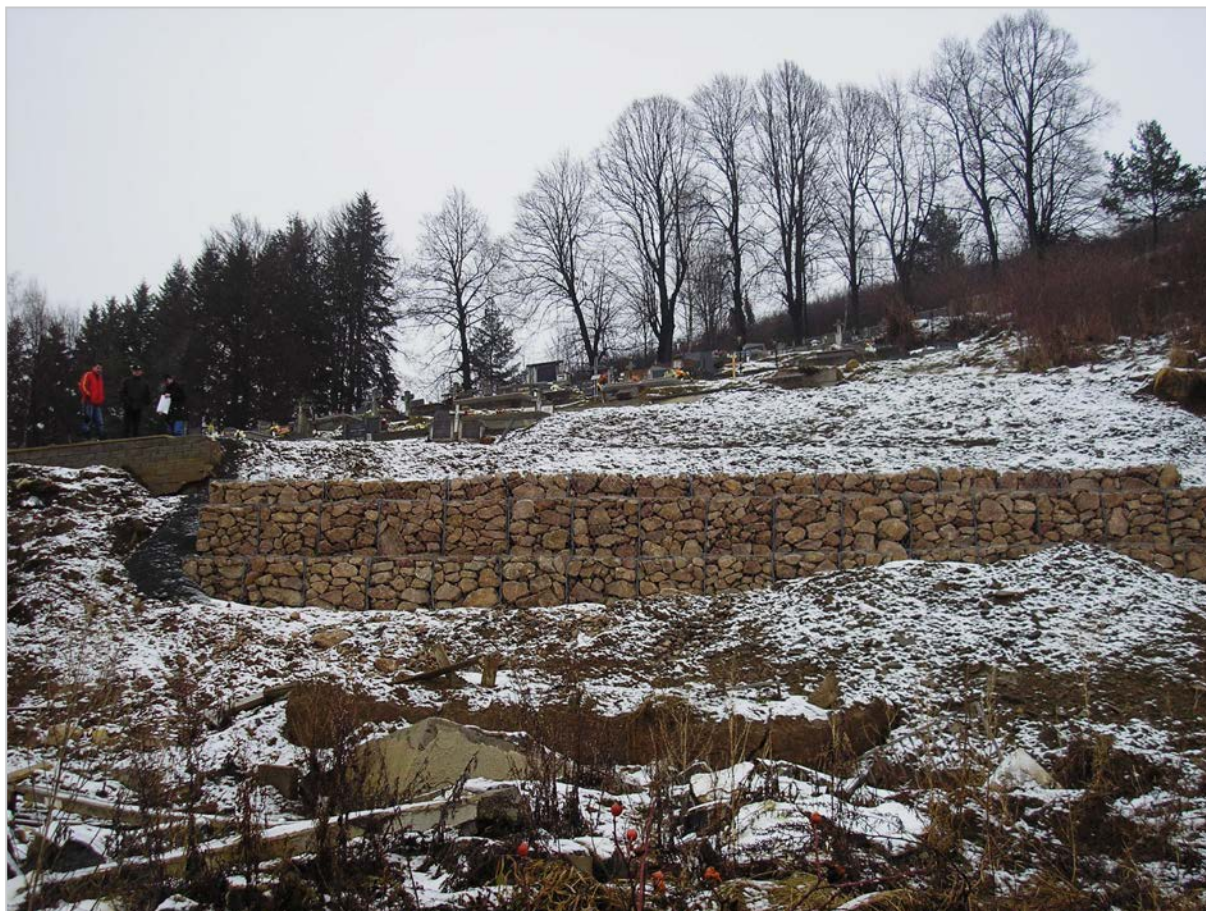
V rámci sanácie bol vybudovaný gabiónový múr s drenážnym zásypom a zároveň boli odvedené zachytené zrážkové a podzemné vody mimo zosuvného územia pomocou drenážneho rebra a vsakovacieho drénu až do silno priepustnej vrstvy štrkových sedimentov aluviálnej nivy rieky Poprad. Následne sa v priestore pred múrom zrealizovali terénne úpravy a trávnatý osev.

**Obr. 76: Chmeľnica – vybudovaný gabiónový múr (2012)**

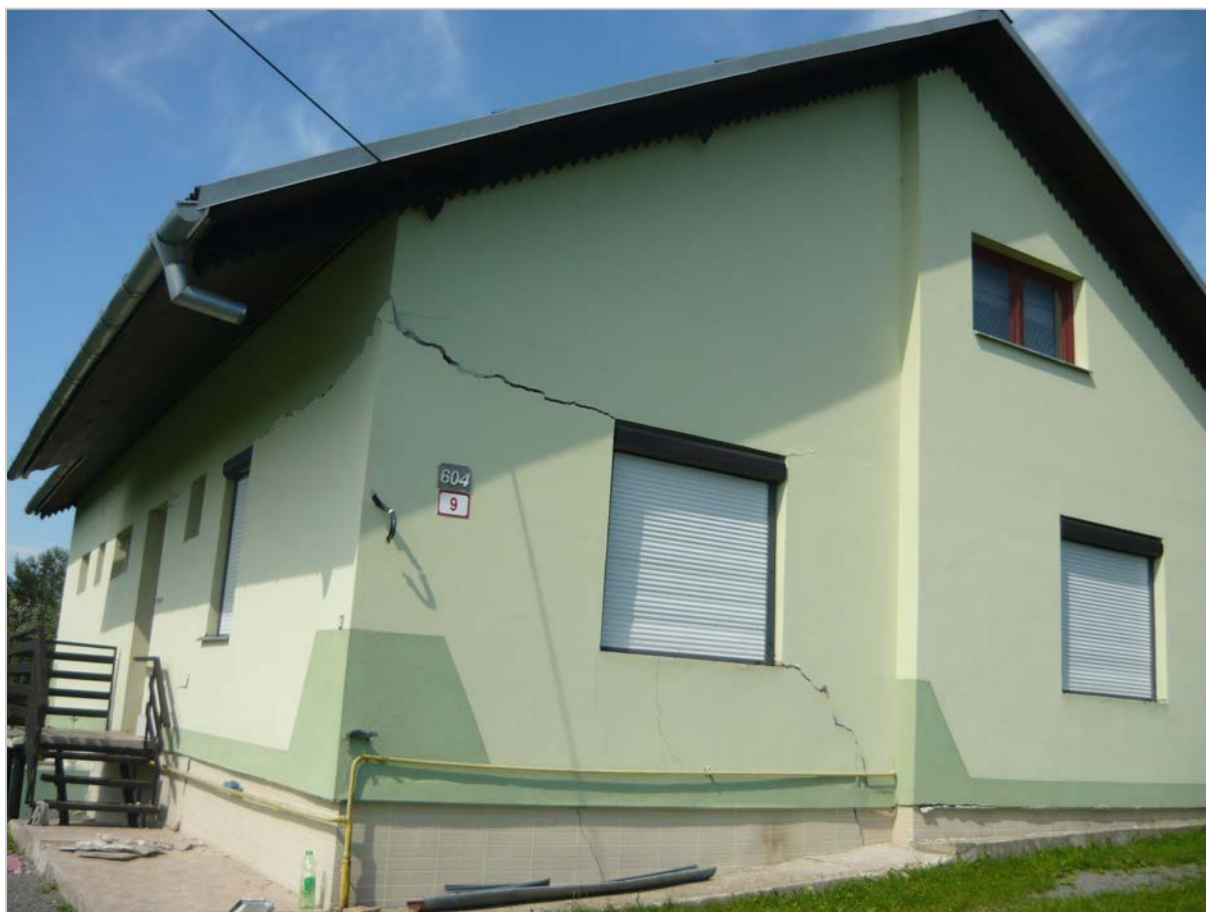
Havarijný zosuv v obci Kapušany v lokalite Pod hradom vznikol v dôsledku dlhodobých intenzívnych zrážok v roku 2010. V dôsledku rozsiahlej svahovej deformácie vznikli veľké majetkové škody – 20 rodinných domov bolo značne poškodených, z nich 7 sa muselo zbúrať. Nakoľko boli ohrozené životy obyvateľov, dňa 7. 6. 2010 obec vyhlásila mimoriadnu situáciu. Vzniknutá situácia si vyžiadala okamžité riešenie.

*Obr. 77: Kapušany – značne porušený rodinný dom (2010)*

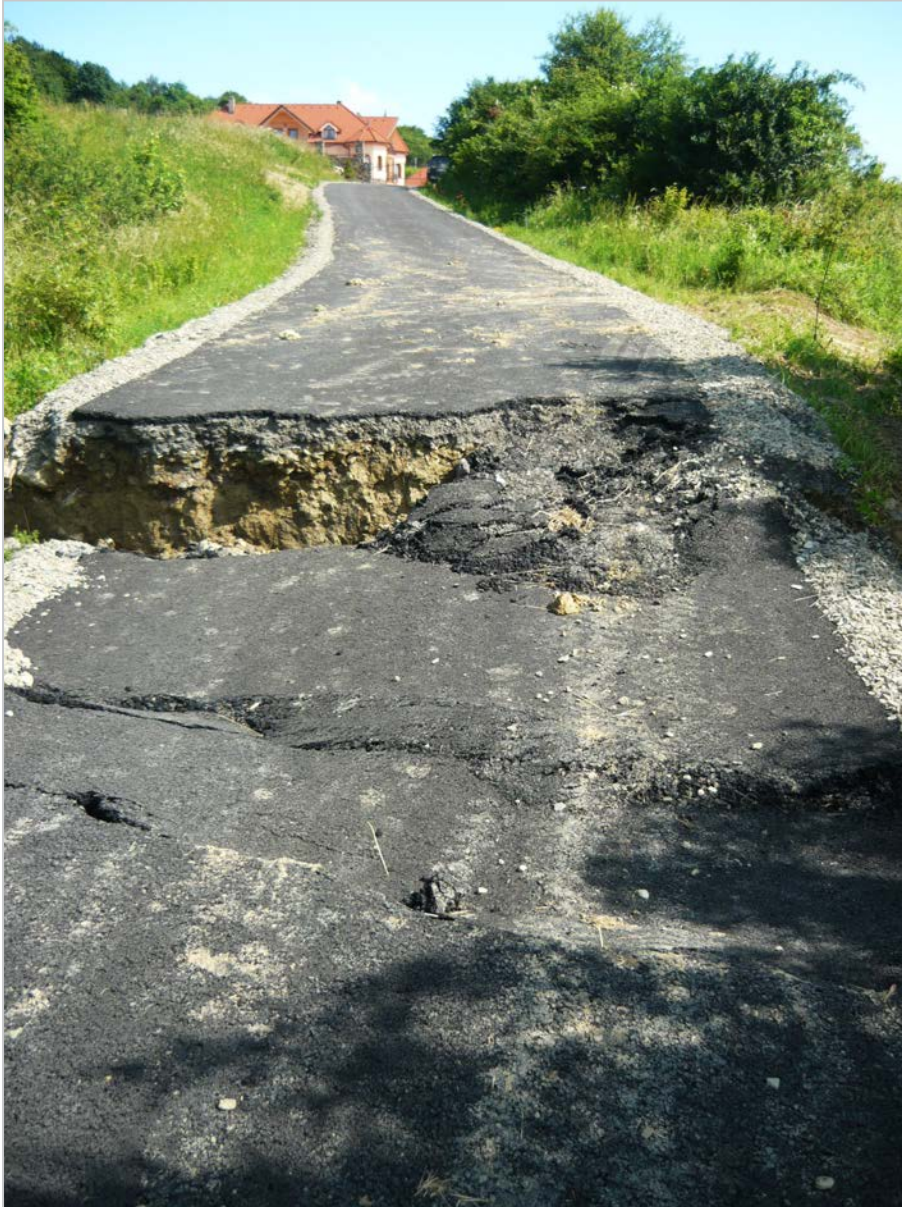
*Obr. 78: Kapušany – porušená miestna komunikácia (2010)*

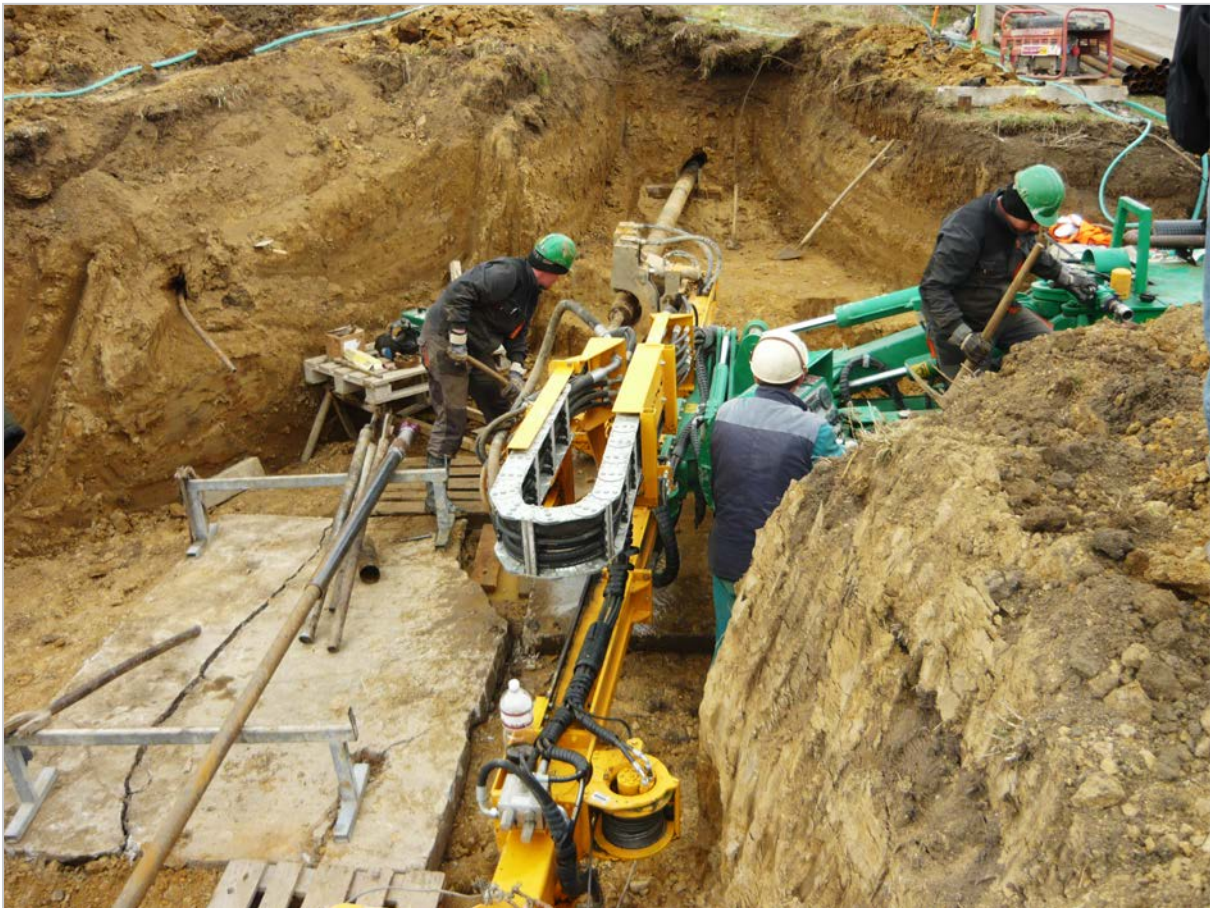
**Obr. 79: Kapušany – realizácia subhorizontálnych vrtov (2012)**

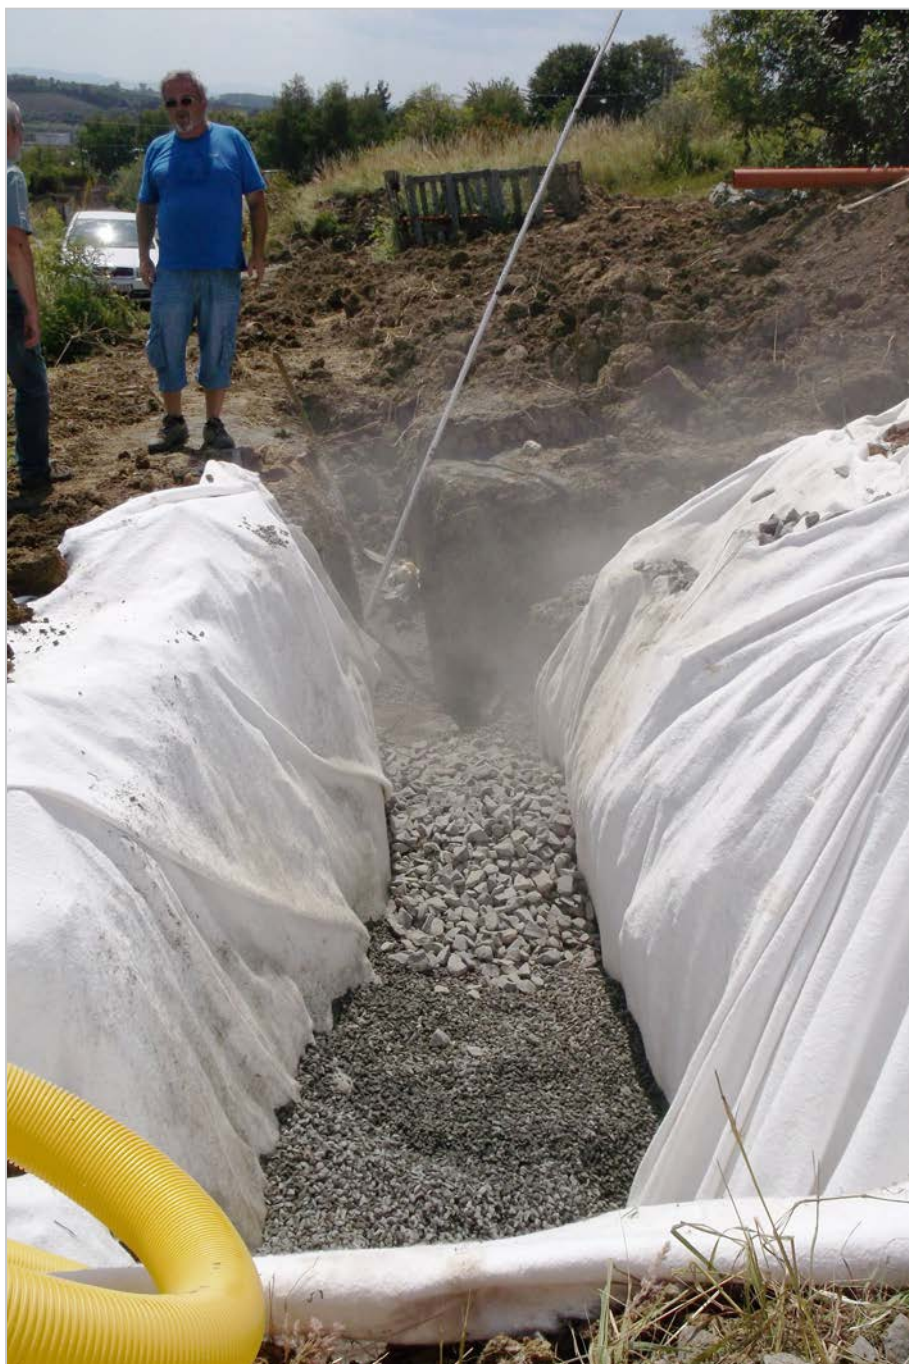
**Obr. 80: Kapušany – realizácia drenážno-stabilizačného rebra (2014)**

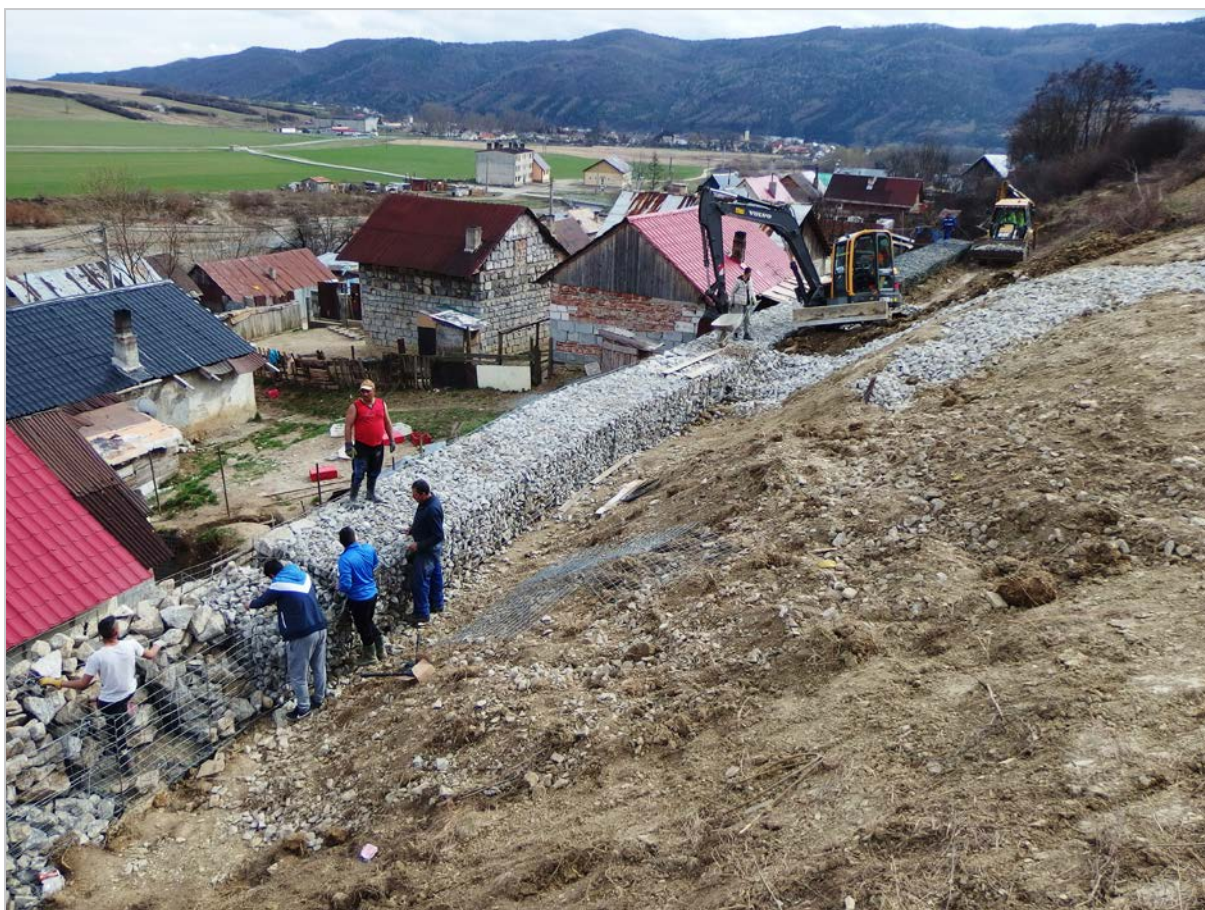
*Obr. 83: Pečovská Nová Ves – pohľad na gabiónový múr so stabilizačným prísypom a drenážno-stabilizačným rebrom (2016)*

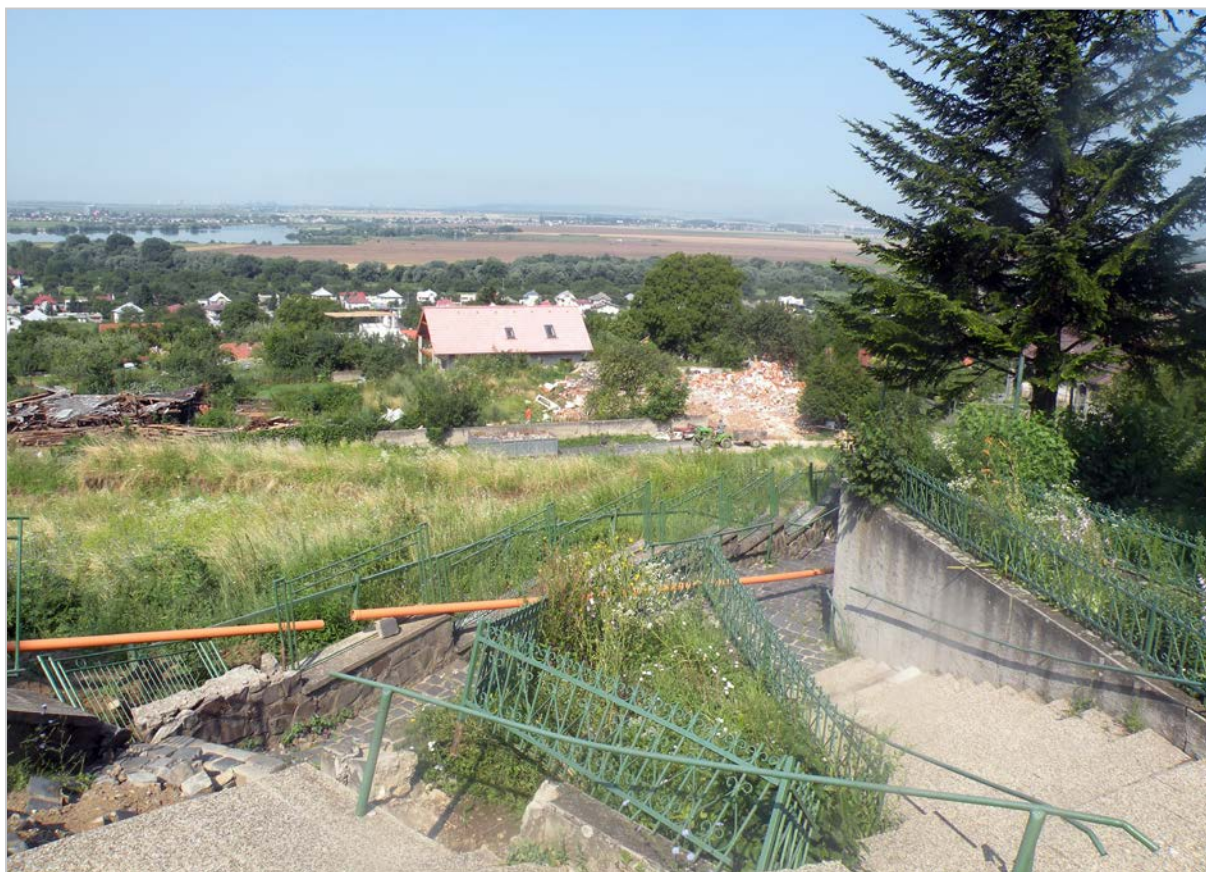
Nepriaznivé klimatické pomery, dlhodobé extrémne zrážky a reaktivizácia starých potenciálnych zosuvov spôsobili, že dňa 4. júna 2010 došlo v obci Nižná Myšľa k rozsiahlym svahovým deformáciám katastrofálneho charakteru. Svahové deformácie zasiahli najmä centrálnu časť obce, ohrozili životy obyvateľov a spôsobili veľké majetkové škody. Bolo poškodených 45 domov, bol poškodený kostol, kultúrny dom, boli zničené inžinierske siete a dodatočne vznikli aj iné závažné majetkové škody. V súvislosti s týmito udalosťami bola v obci okamžite vyhlásená mimoriadna situácia.

Obr. 84: Nižná Myšľa – centrálna časť zosuvu v obci (2010)

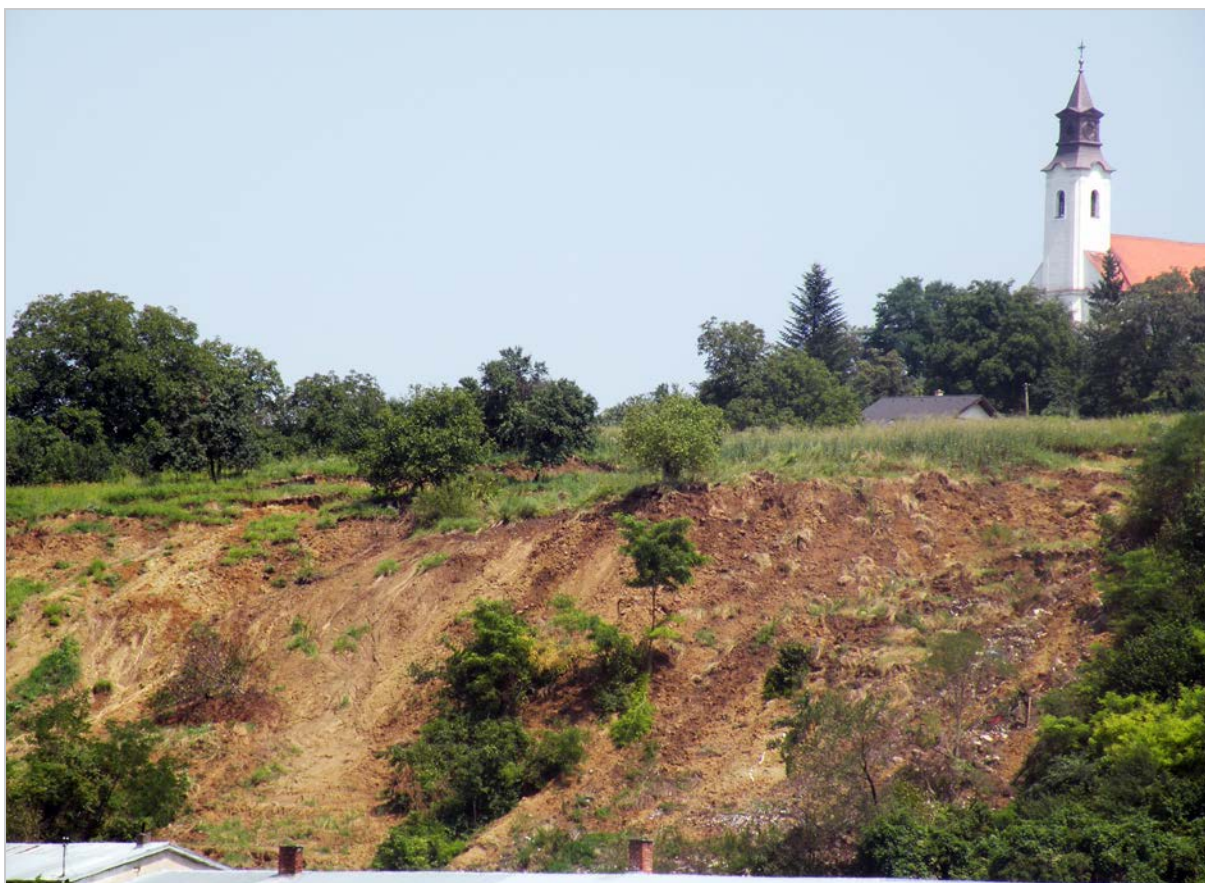
*Obr. 85: Nižná Myšľa – čelo zosuvu v obci (2010)*

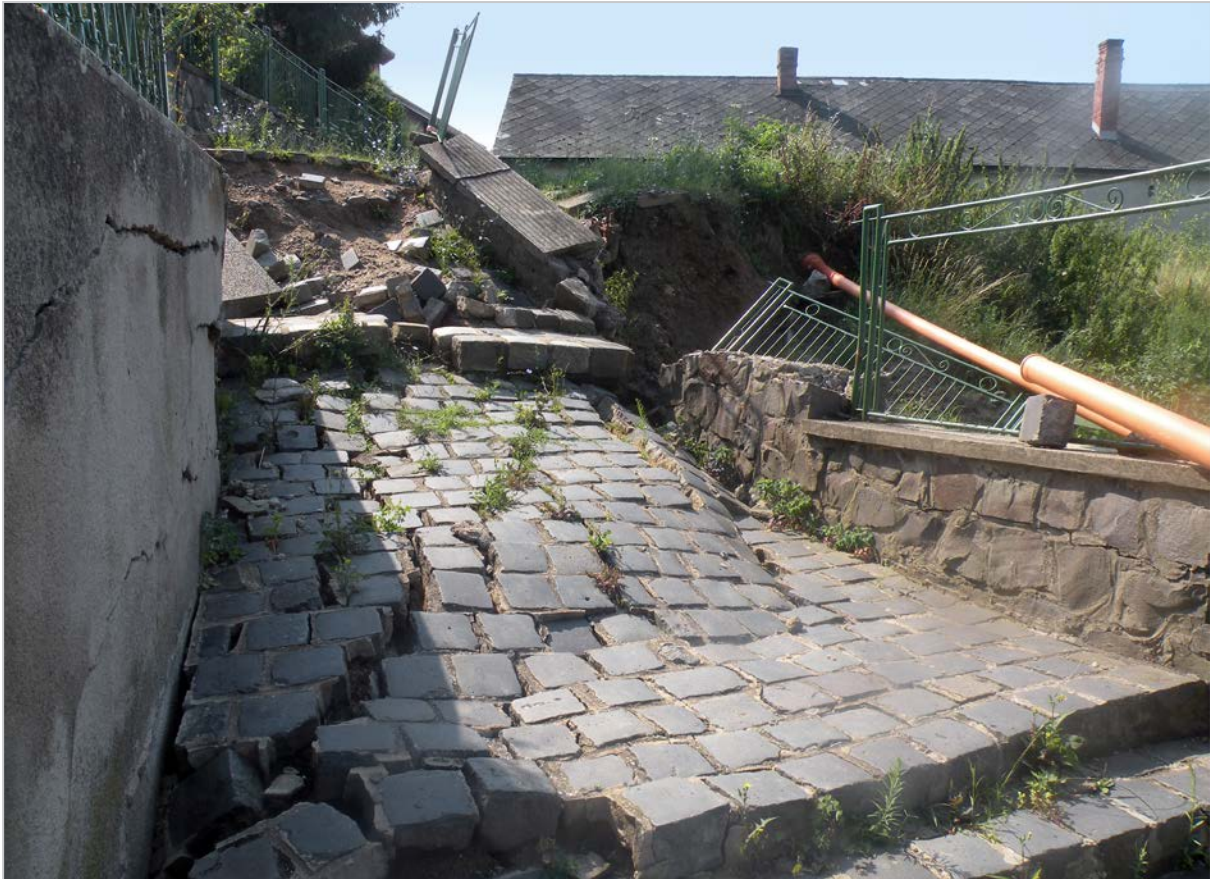
*Obr. 87: Nižná Myšľa – odlučná hrana havarijného zosuvu pod kostolom (2010)*

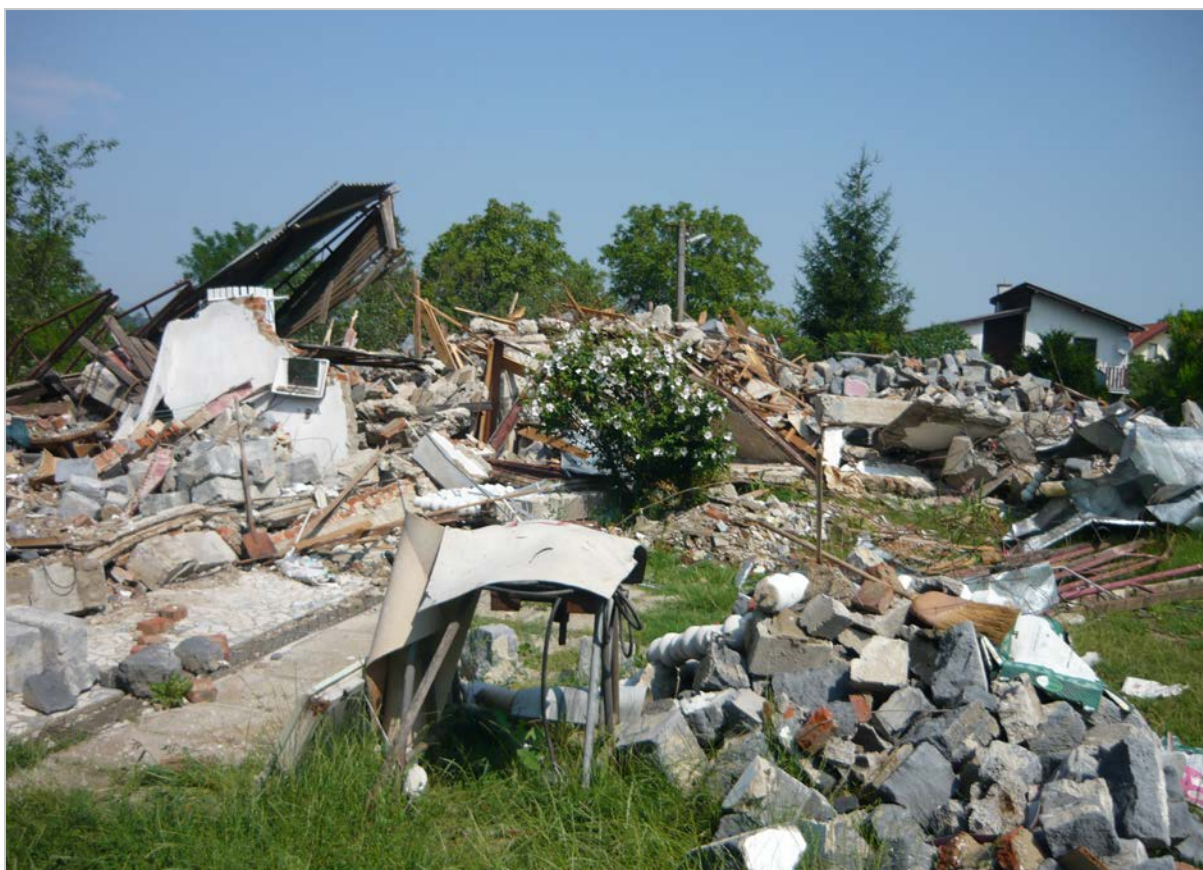
*Obr. 89: Nižná Myšľa – zbúrané domy (2010)*

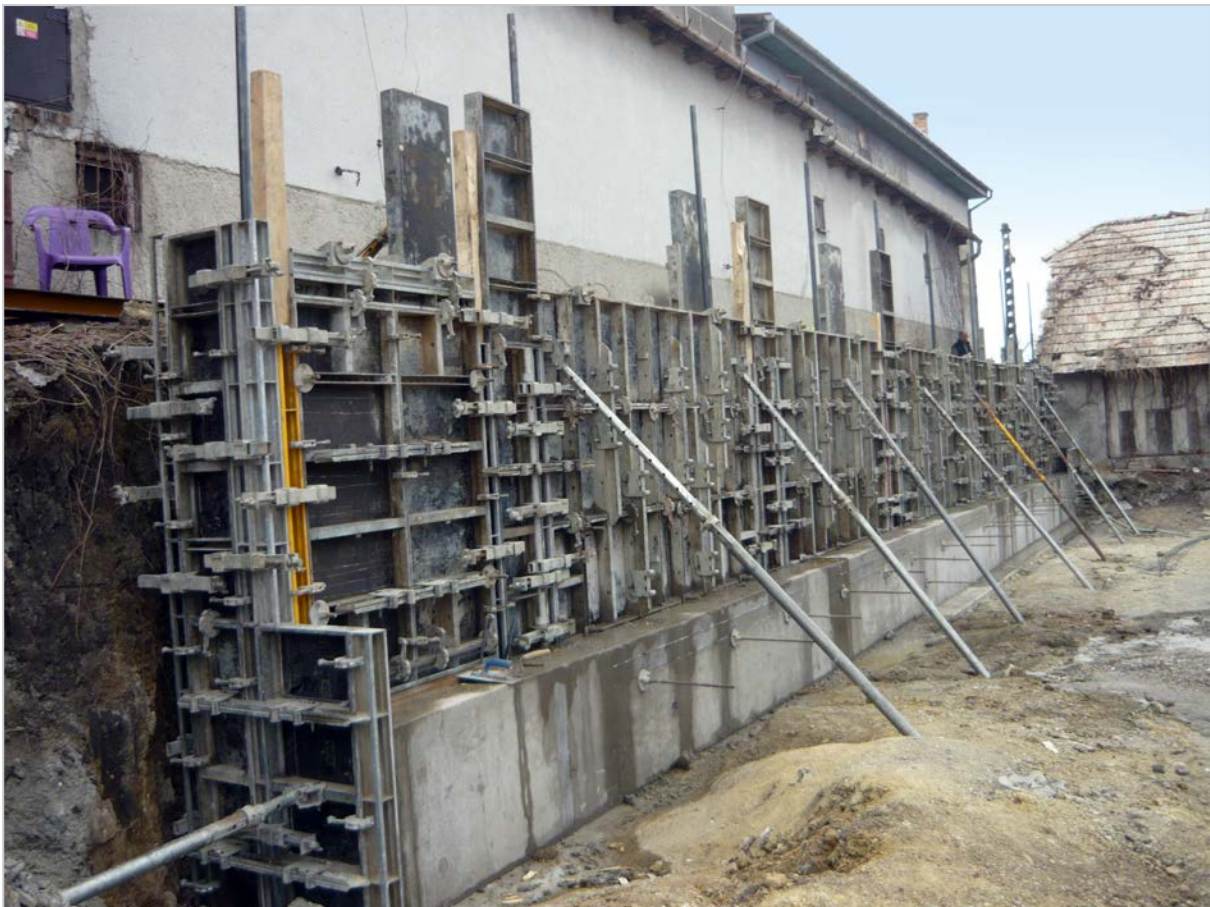
Obr. 90: Nižná Myšľa – výstavba oporného múru (2012)

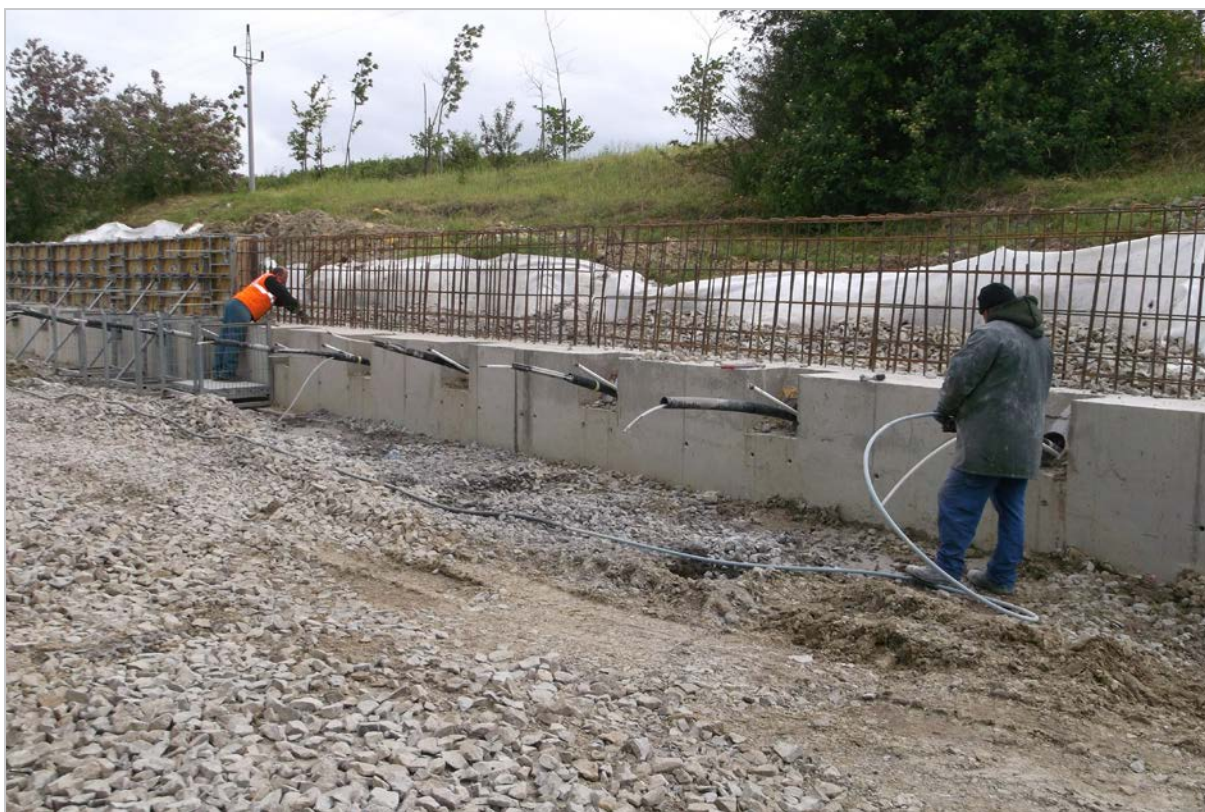
- statické zabezpečenie objektu základnej školy vybudovaním kotvenej pilótovej steny,
- hĺbkové odvodnenie zosuvného svahu vybudovaním podzemnej štrkovej steny a ôsmimi sub-horizontálnymi vrtmi,
- úprava odtokových pomerov – povrchové odvodnenie,
- konečná úprava terénu.

*Obr. 94: Nižná Myšľa – výstavba kotvenej pilótovej steny nad školou (2014)*

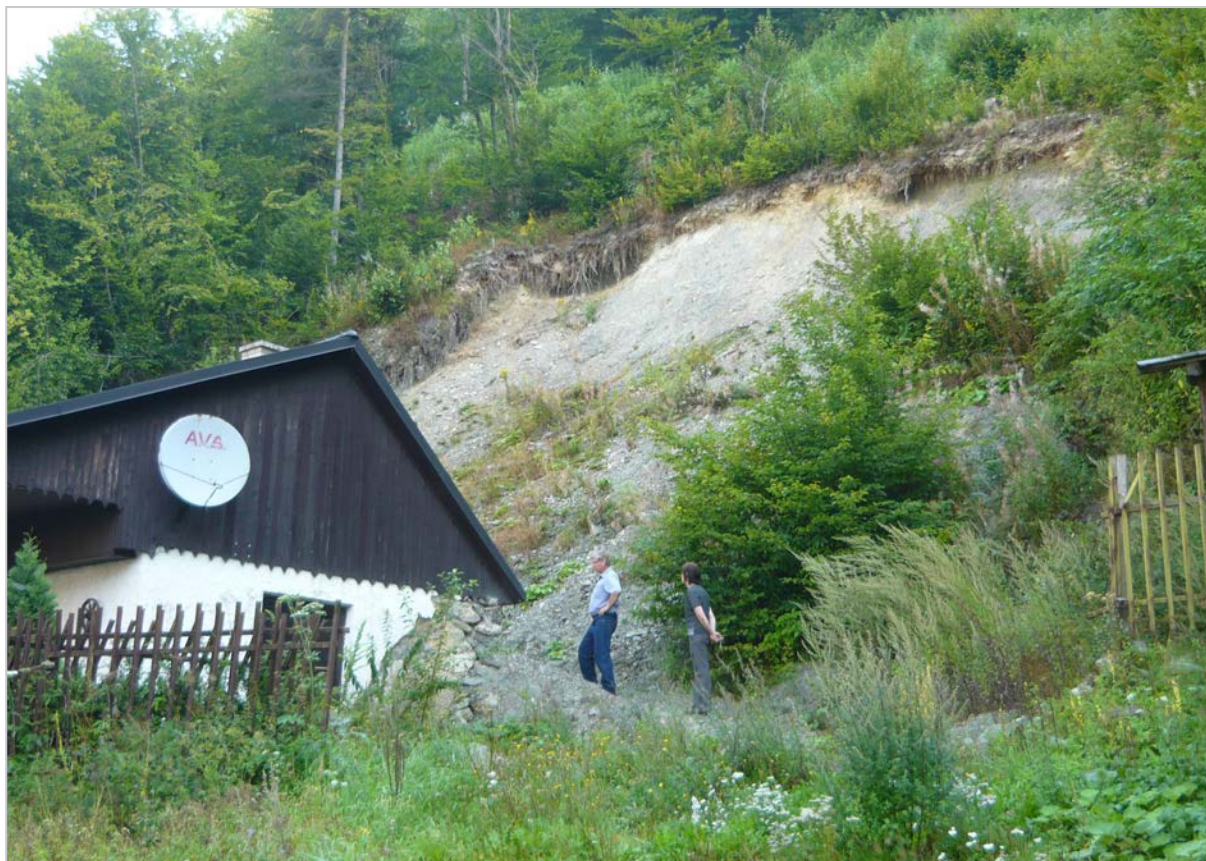
*Obr. 96: Kojšov – zosuvom poškodený rodinný dom v obci (2011)*

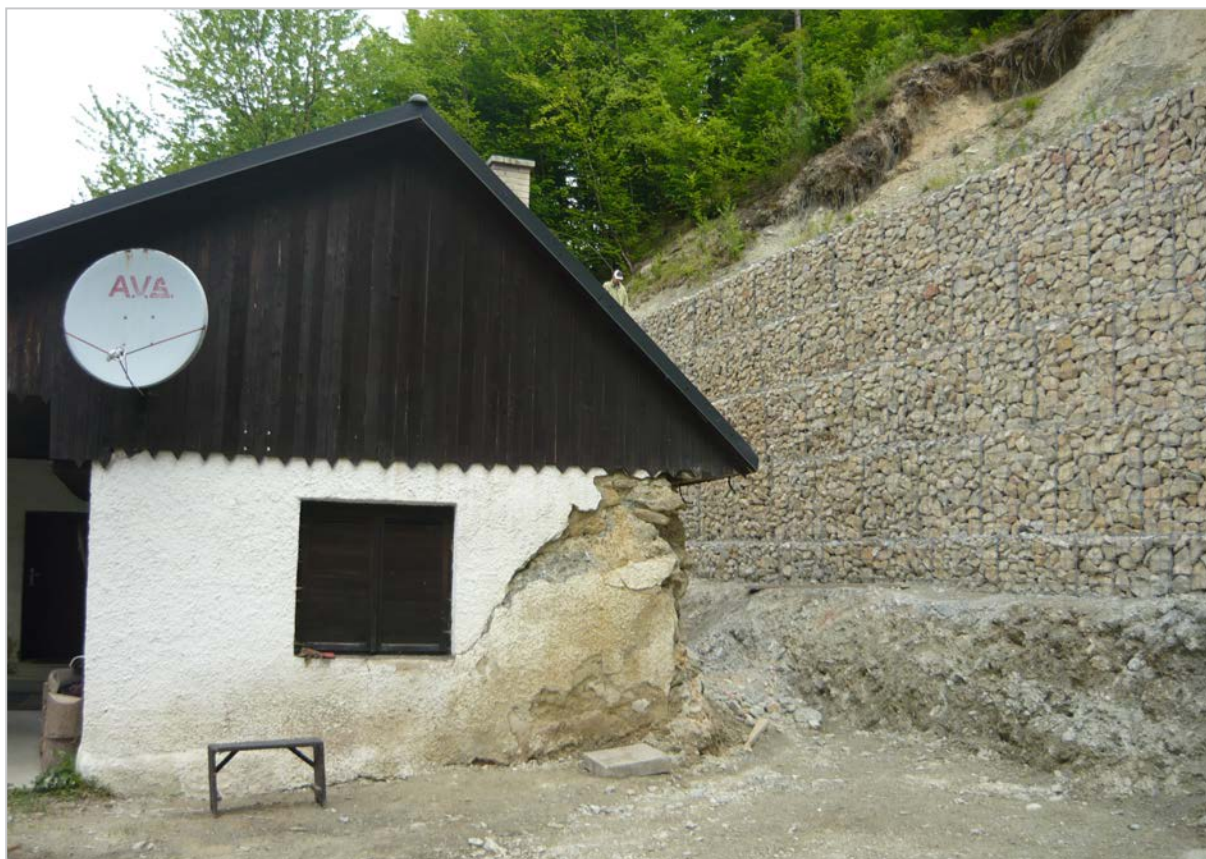
*Obr. 97: Kojšov – realizované sanačné opatrenia v obci – oporný kotvený gabiónový múr (2012)*

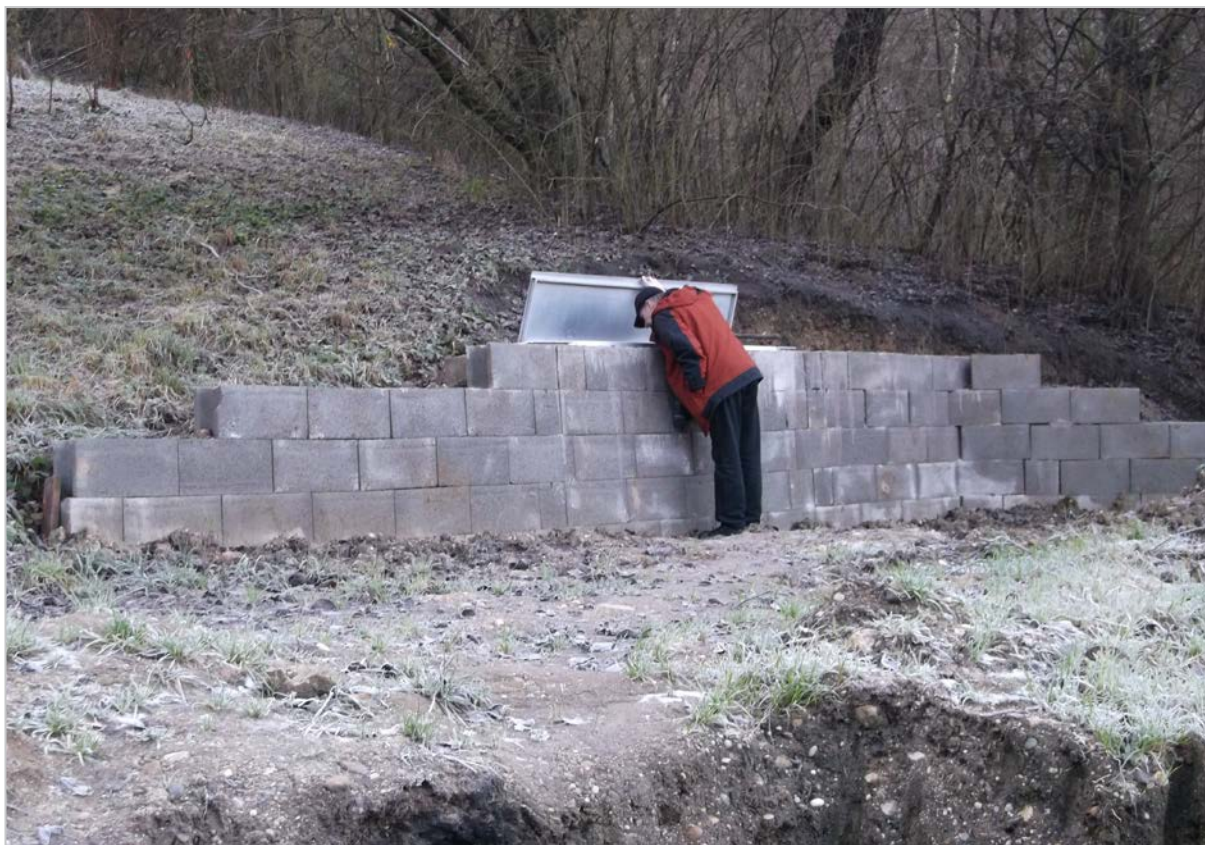
V tejto lokalite sa realizovali odvodňovacie vrty vo svahu pod zosuvom poškodenou cestou na Prvosienkovej ulici. Z jedného stanovišťa boli vyhrýbené 4 subhorizontálne odvodňovacie vrty o celkovej dĺžke 362 m na odvedenie vody do miestneho recipienta. Za účelom monitorovania územia boli vybudované inklinometrické pozorovacie vrty.

*Obr. 98: Košice – Prvosienková ul. – zrealizované subhorizontálne odvodňovacie vrty (2014)*
