# SVAHOVÉ DEFORMÁCIE

INFORMAČNÁ BROŽÚRA PRE VEREJNOSŤ NA TÉMU ZOSUVY

SVAHOVÉ DEFORMÁCIE – INFORMAČNÁ BROŽÚRA PRE VEREJNOSŤ NA TÉMU ZOSUVY

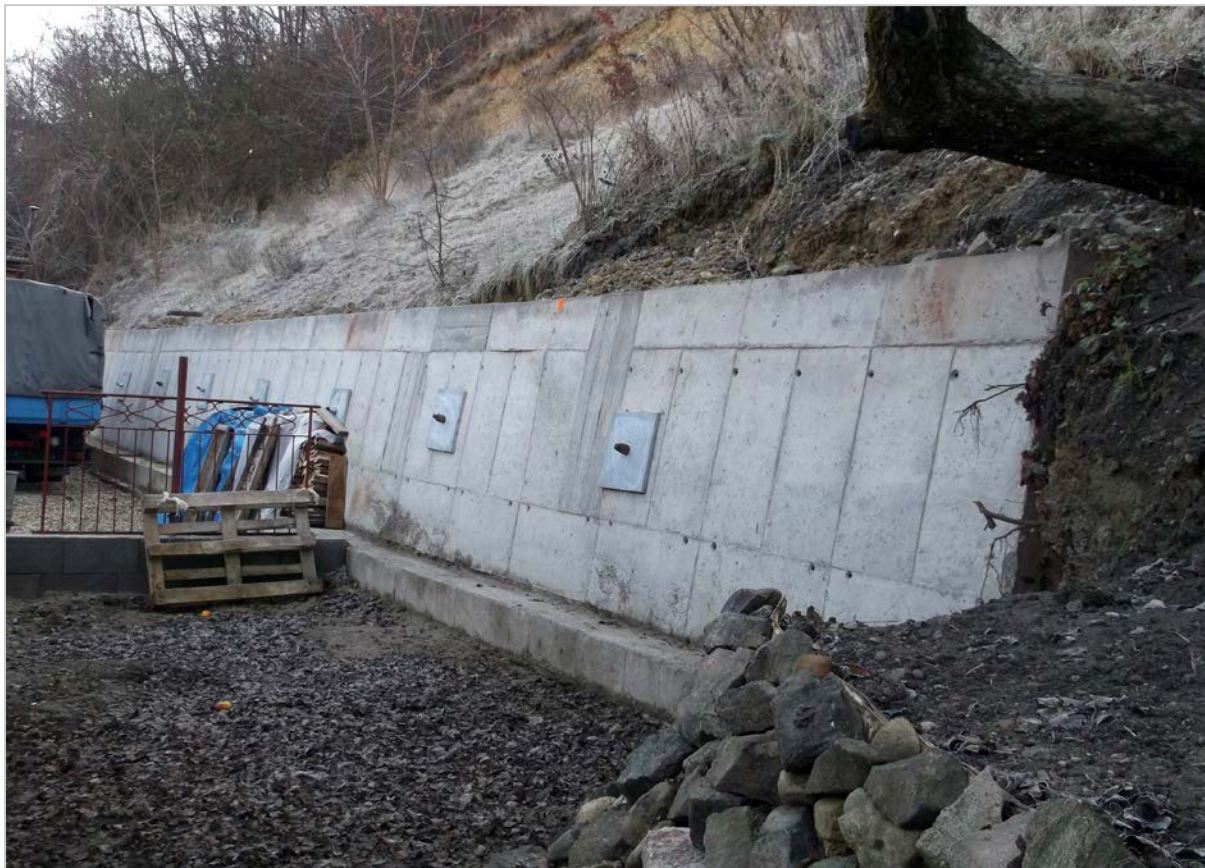
V lokalite sa v rámci sanačných prác vybudoval kotvený železobetónový múr na ul. Slivník s celkovou dĺžkou 30 m.

*Obr. 100: Košice – ul. Slivník – zrealizované sanačné opatrenia – kotvený oporný železobetónový múr (2014)*

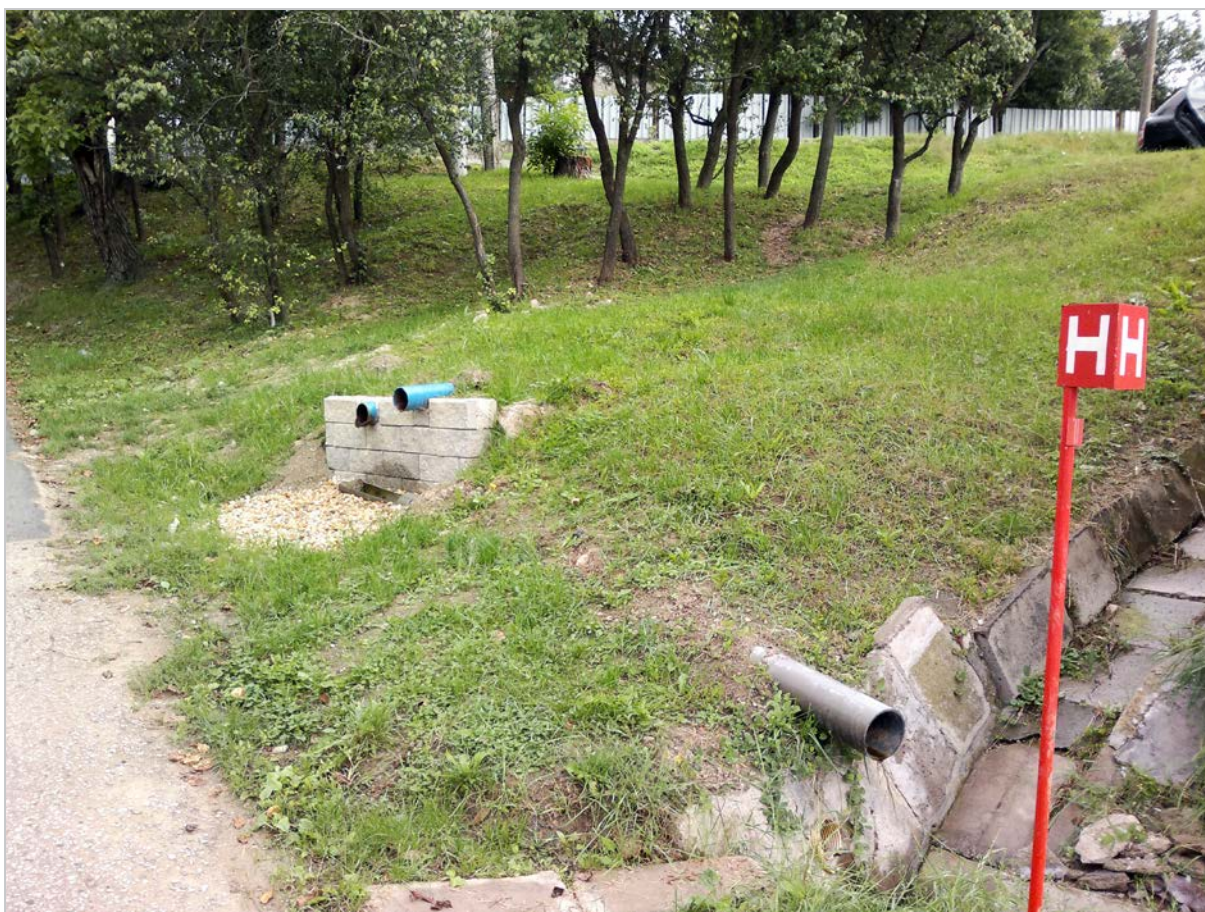
V roku 2014 sa v rámci 2. etapy sanácie realizovali ďalšie inžinierskogeologické a hydrogeologické pozorovacie vrty na monitorovanie porušeného územia, 2 horizontálne odvodňovacie vrty s dĺžkou 200 m s odvedením vytekajúcej vody do rigolu pri ceste a terénne úpravy.

**Obr. 103: Nižná Hutka – vyústenie subhorizontálnych vrtov (2014)**
